EXTENSÃO DA VIDA ÚTIL DE UMA ESTRUTURA DE CONCRETO ARMADO DOS ANOS 60, QUE ABRIGA 42 FAMÍLIAS NUM CONDOMÍNIO TIPO CORTIÇO VERTICAL NO CENTRO DE SÃO PAULO

Extension of the lifespan of a reinforced concrete structure built in the 60's, that today shelters 42 families in a vertical slum in downtown São Paulo

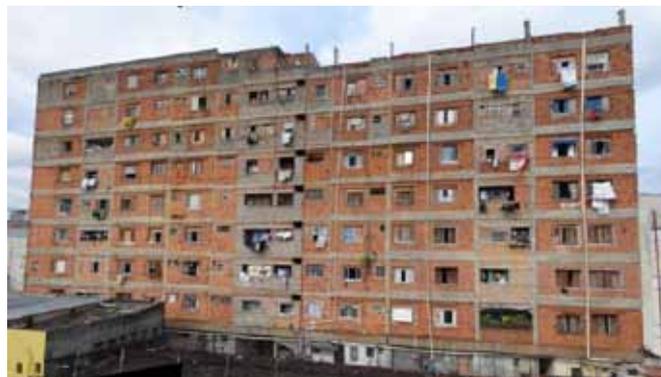
Figura 1. Fachada lateral do Edifício União. Observa-se ausência de revestimento e de padronização nos caixilhos, aonde muitas janelas ainda são fechadas de forma improvisada.

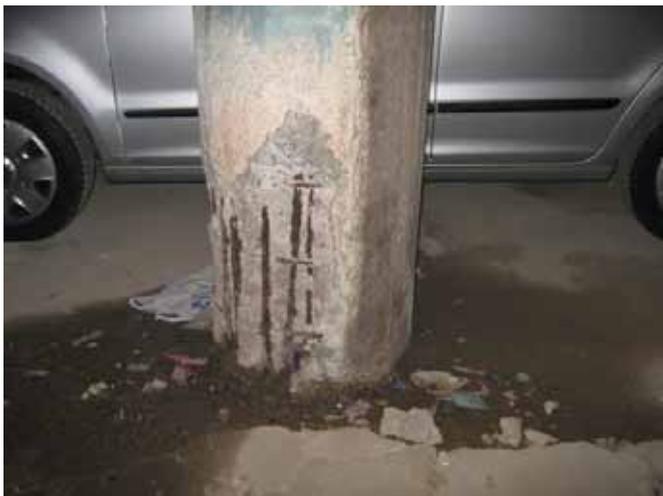
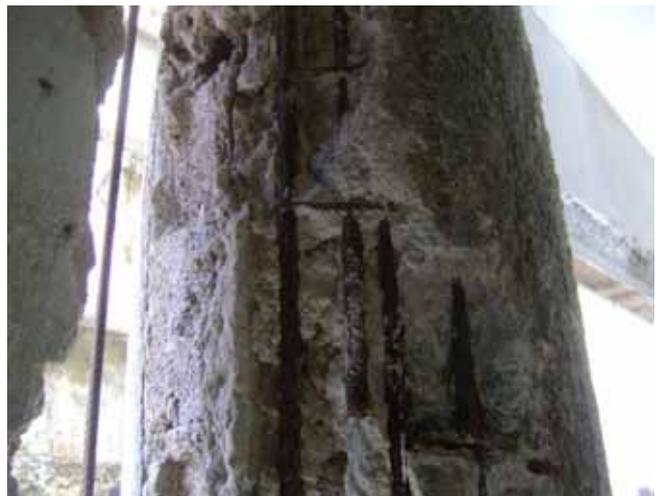
Através de inspeção visual e tátil, com ajuda de um martelo à percussão, foram encontradas manifestações patológicas nas estruturas de concreto armado principalmente localizadas no subsolo e térreo, compreendendo pilares, vigas e lajes. A manifestação patológica mais grave no âmbito de segurança estrutural foram os níveis avançados de corrosão de armadura como observado nas Figuras 2 e 3.

Figura 2. Corrosão nas armaduras dos pilares do subsolo.

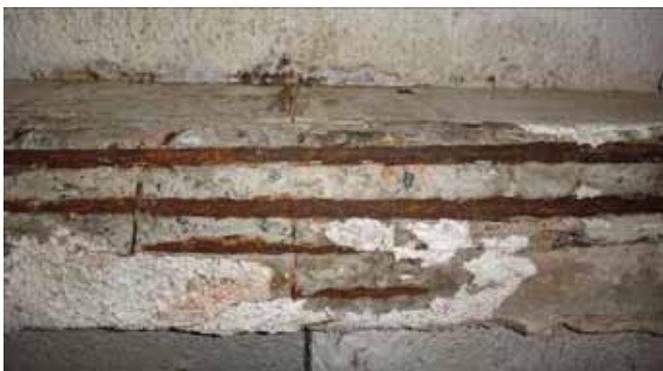
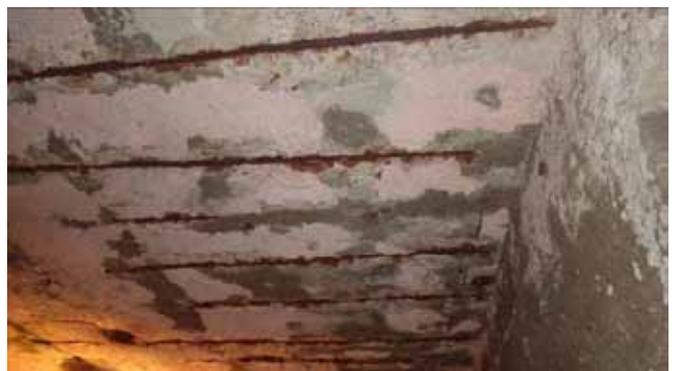
Figura 3. Corrosão nas armaduras das vigas e lajes do subsolo.

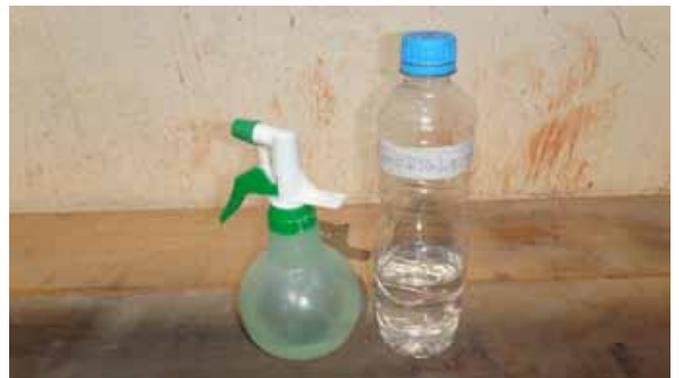
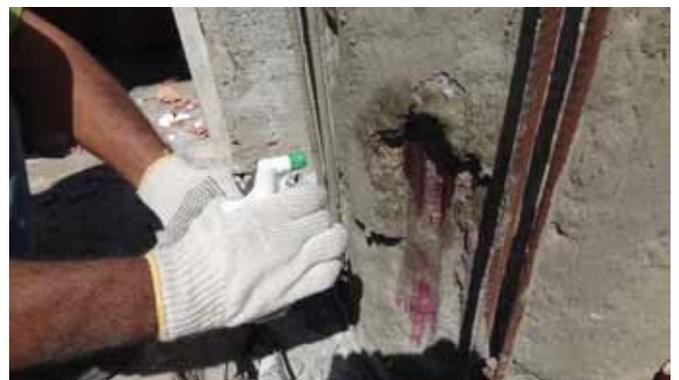
Figura 7. Detalhe do ensaio de carbonatação sendo realizado no pilar através do uso de fenolftaleína.

Observa-se que através do ensaio verificou-se que a profundidade de carbonatação atingiu um valor médio em pilares da ordem de 36mm com cobrimento médio de 25mm, como ilustra a Tabela 1. O cobrimento máximo medido foi de 30mm e mínimo de 00mm, conforme pode-se observar na Figura 8.

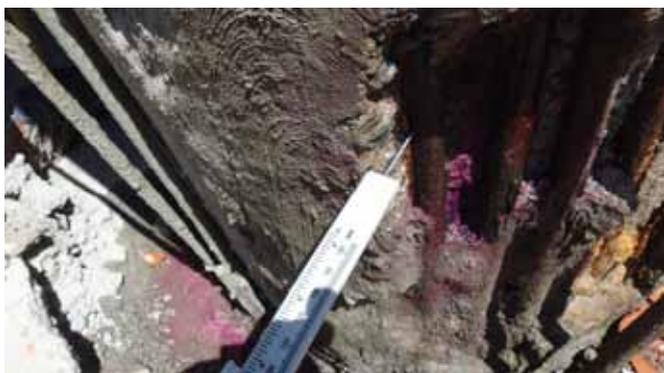
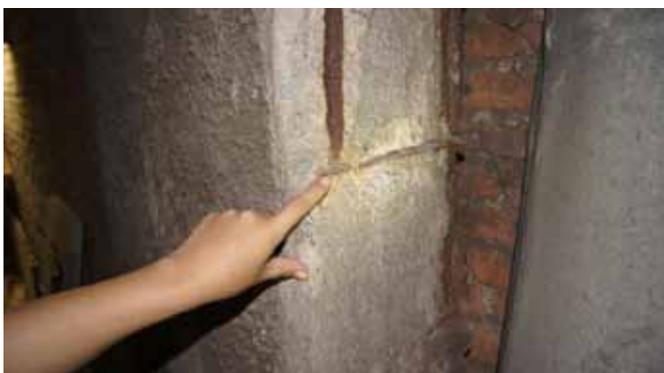
Figura 8. Medidas de cobrimento encontradas, 30mm e 0mm, respectivamente.

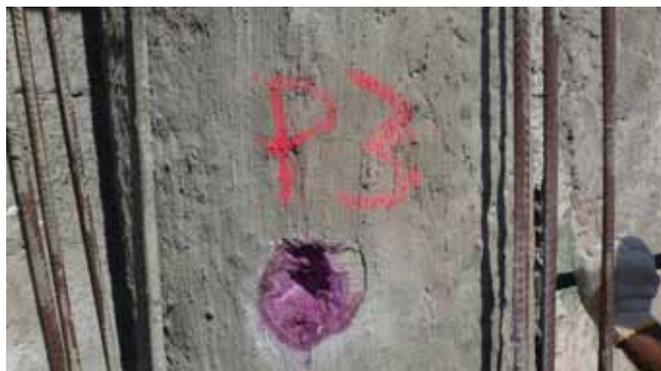
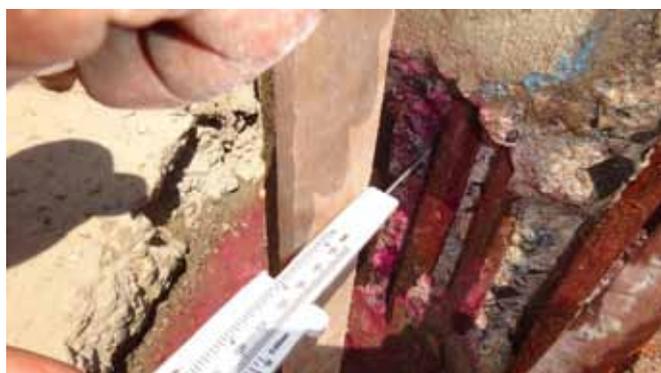
Também houve casos do ensaio apresentar profundidades de carbonatação díspares no mesmo pilar, diferenciando apenas a região do ensaio. Por exemplo, não foi encontrada carbonatação no ensaio realizado no meio do pilar P3 localizado no térreo, porém já na parte inferior do pilar, foi encontrada uma profundidade de carbonatação de 45mm, (vide Figura 9).

Figura 9. Detalhe de dois ensaios realizados no mesmo pilar (P3), diferenciando apenas as regiões. No primeiro exemplo (local reparado) o concreto não apresenta-se carbonatado e no segundo exemplo apresenta-se uma profundidade de carbonatação de 45mm.

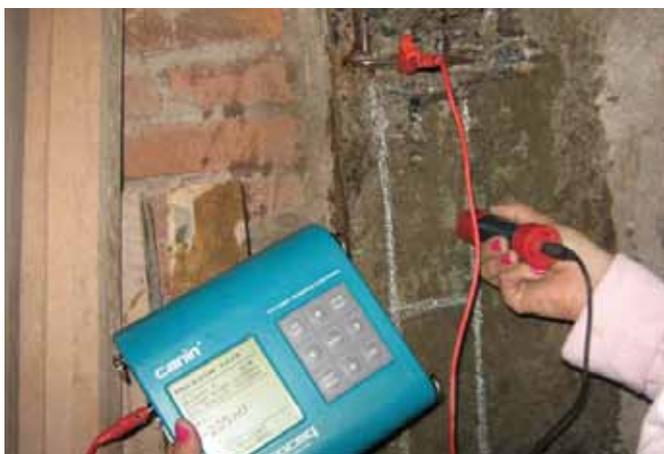
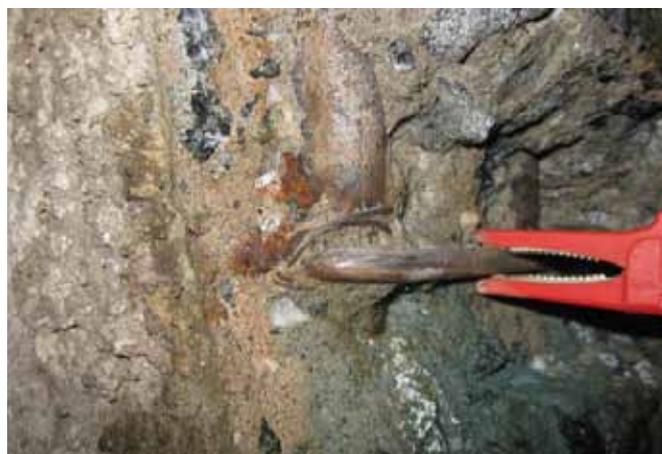
Pode ser observado na Fig. 13 o ensaio de potencial de corrosão sendo realizado no pilar P18, localizado no subsolo do Ed. União e na Tabela 4 os resultados obtidos.

Figura 13. Determinação do potencial de corrosão no pilar 18.

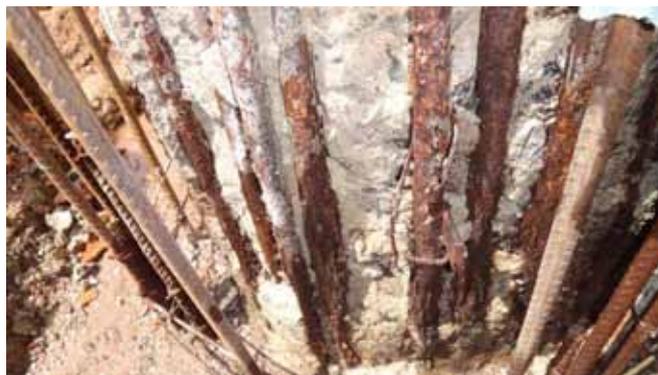
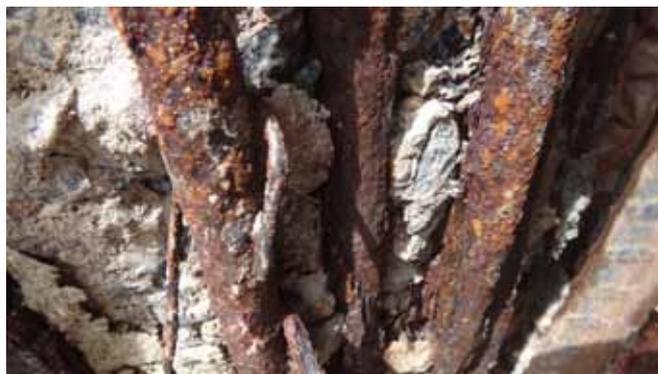
O principal diagnóstico é que trata-se de um caso típico de deterioração por corrosão de armaduras, devido ao fenômeno da carbonatação, característico de São Paulo. Considera-se como agravantes a má execução, que não primou por cobrimentos adequados, nem evitou bicheiras de concretagem. Some-se a essas condições desfavoráveis o fato de estar 40anos sem nenhuma manutenção.

Com esse diagnóstico e a comprovação de que havia armaduras principais em pilares cilíndricos com uma de redução de secção significativa de mais de 15%, e praticamente sem estribos (vide Figura 14), a segurança do Edifício estava realmente comprometida. Além disso, o concreto não foi revestido e encontrava-se na condição de exposto (aparente), sem ter sido projetado nem construído para tal grau de exposição agressiva.

Figura 14. Detalhe do grau de corrosão das armaduras longitudinais dos pilares cilíndricos, localizados no térreo do Ed. União.

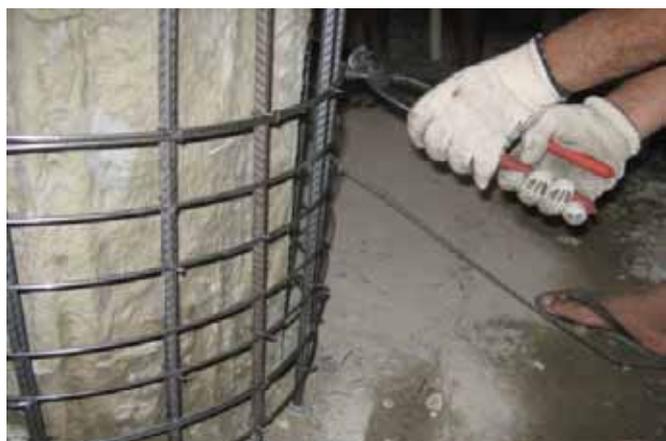
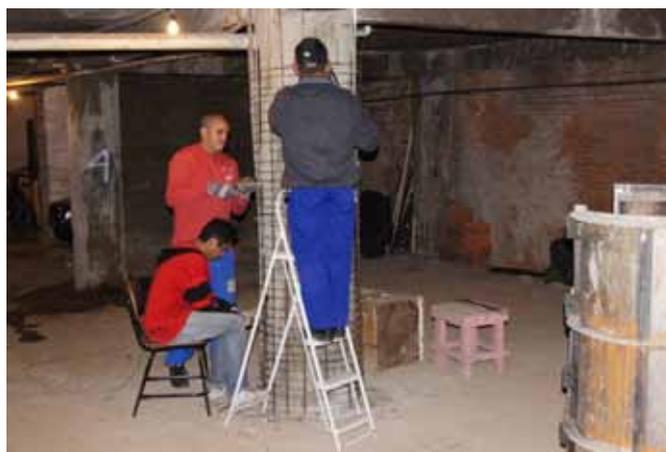
Figura 16. Observar alguns moradores montando as armaduras transversais do reforço.

Depois de todas as barras longitudinais devidamente inseridas, passou para a execução da armação dos estribos. Foi estipulado um revestimento interno mínimo de 20mm e revestimento externo mínimo de 30mm, através do uso de espaçadores de plástico. A Figura 16 apresenta alguns dos moradores montando a armadura do reforço.

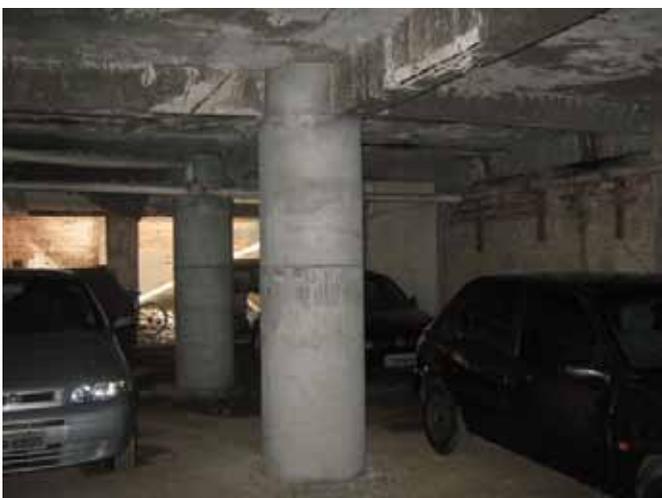
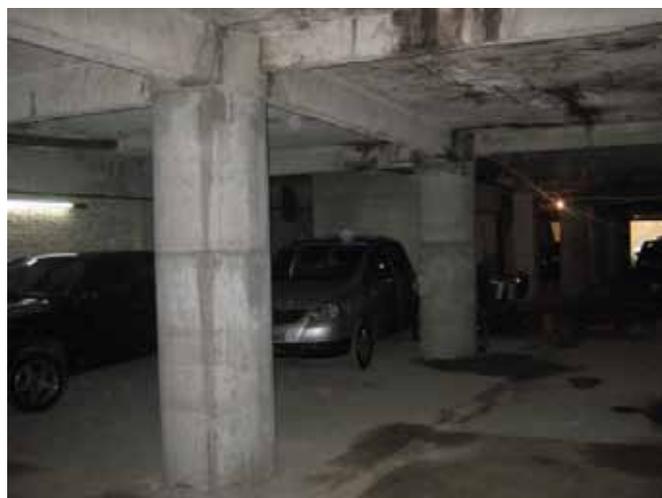
Figura 17. Pilares P1, P2, P3, P4, P5, P6, P7 e P8 já reforçados, localizados na garagem do edifício.

Nas Figuras 17 e 18 podem ser vistos os pilares cilíndricos já reforçados localizados no subsolo e térreo do Ed. União.

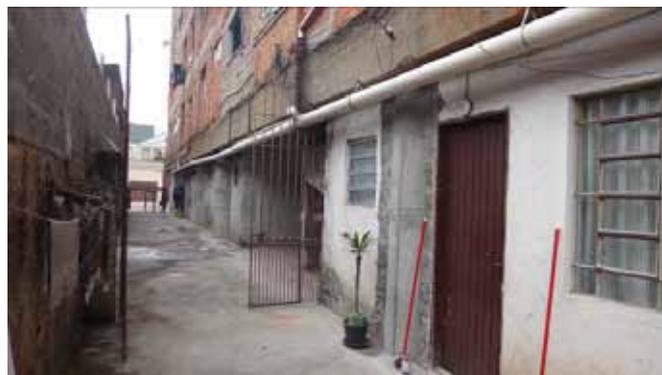
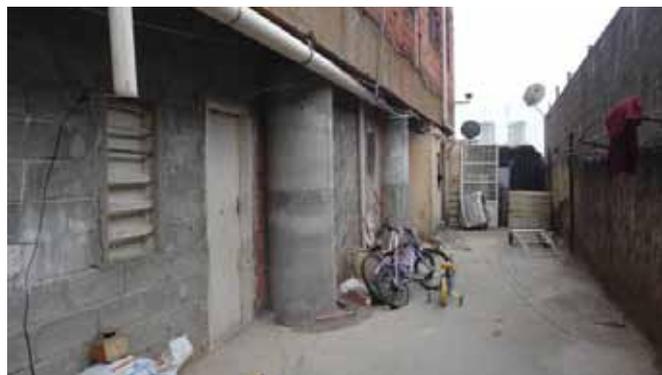
Figura 18. A continuação do reforço nos 8 pilares localizados no térreo do Ed. União.
