TÉCNICA UTILIZADA NO REFORÇO DE PILARES EM ESTADO DE PRÉ-RUÍNA DO CLAUSTRO DA IGREJA E CONVENTO DE SÃO FRANCISCO, EM SALVADOR

Mário Mendonça de Oliveira – Professor Doutor da Pós-Graduação em Arquitetura e Urbanismo da Universidade Federal da Bahia e coordenador do NTPR (Núcleo de Tecnologia da Preservação e da Restauração) – mmo@ufba.br

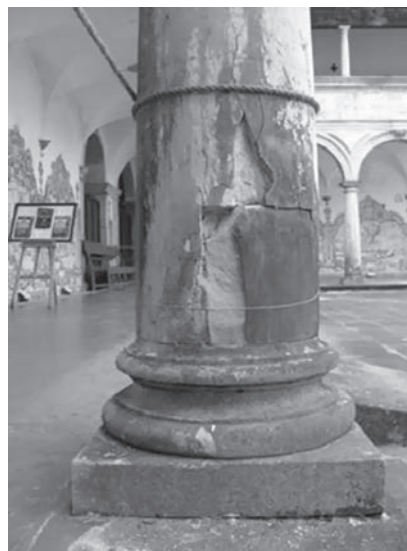
Figura 3 – Coluna com fortes sinais de degradação

Observa-se que a maioria das alterações das colunas ocorre no terço inferior, local onde o vento projeta a água da chuva e ocorre, também, o fenômeno da capilaridade ascendente. As infiltrações no piso da varanda de cobertura do claustro, igualmente, provocam danos à cantaria, ocasionando um lento processo de dissolução do calcário, microflora, tensões de cristalização pela migração de sais solúveis e estresse pela expansão de argilominerais constituintes do material.

Para recuperação da capacidade portante das colunas, optou-se por reforçar a estrutura de calcário através da colocação de tirantes *antiexpulsivos*², de aço inox, fixados com injeção de resina epóxi, que reforçam o elemento de sustentação, evitando, principalmente, o cisalhamento dos planos de pedra inclinados e a expulsão lateral do material. Para isto, foram realizados alguns ensaios que permitiram identificar a disposição ideal e o espaçamento dos “tirantes”, como mostra a seção a seguir.

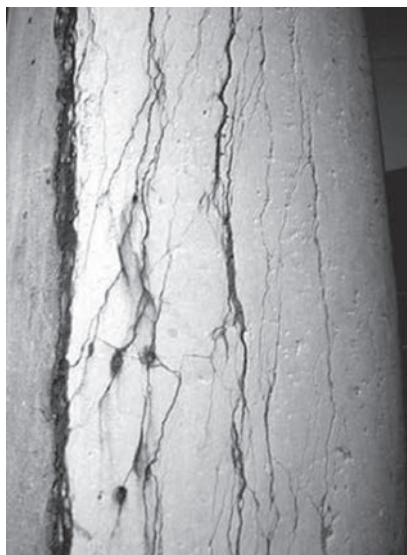
Figura 4 – Fissuração do material ao longo dos leitos de pedra

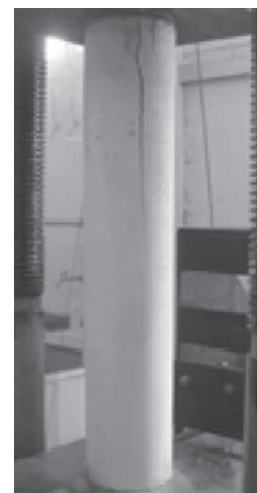
Os corpos de prova “brancos” apresentaram fissuras do topo à base (Figura 11), mostrando o que poderia acontecer com as colunas do claustro do convento de São Francisco sem um sistema de consolidação adequado. A média final desta categoria foi

Figura 11 – Fissuras apresentadas pelo corpo de prova “branco” no ensaio à compressão axial

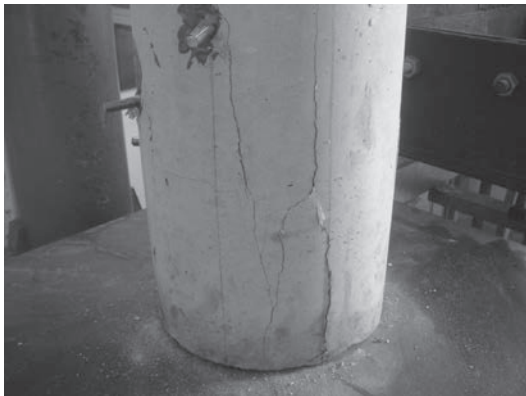
Resultados significativos foram apresentados pelos corpos de prova com passo de 45 cm. A carga média máxima, de 607,5 kN, foi maior que a dos “brancos” (590 kN) e superior à de todos os corpos de prova da etapa realizada em 2009, com média de 591,2 kN. As fissuras não se estenderam além das inserções das barras metálicas (Figura 12).

Figura 12 – Fissuras apresentadas pelo corpo de prova com passo de 45 cm no ensaio à compressão axial

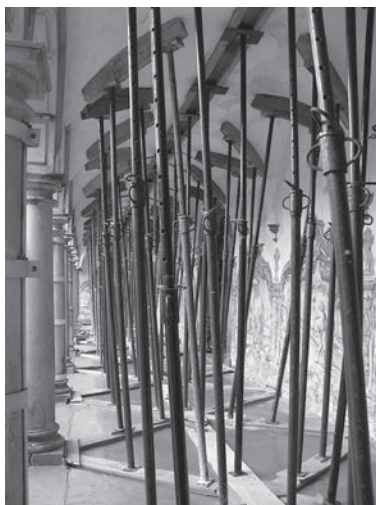
Figura 13 – Escoramento das arcadas e abóbadas de aresta do claustro

Após a realização dos ensaios e obtenção dos resultados, foi feito o reforço das colunas do claustro. Neste caso, a disposição utilizada dos “tirantes” foi helicoidal com o passo de 40 cm. Todas as operações de reforço e consolidação foram antecedidas pelo conveniente escoramento das arcadas e abóbadas de aresta (Figura 13). Após a aplicação da resina (Figura 14), os sinais das perfurações para aplicação dos “tirantes” foram arrematados com o pó de calcário e suspensão de resina acrílica (Primal) (Figura 15).

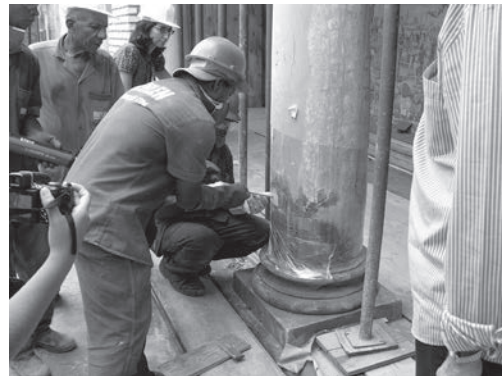
Figura 14 – Injeção de resina

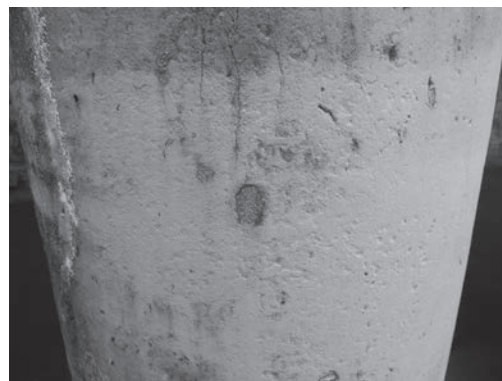
Figura 15 – Coluna do claustro após reforço estrutural
