DIAGNÓSTICO DE PATOLOGIAS ENCONTRADAS NA RODOVIA BR-050 ENTRE ARAGUARI E UBERLÂNDIA

FLEK, Cristian Martins

Centro Universitário do Triângulo – Unitri
cristian.flek@hotmail.com

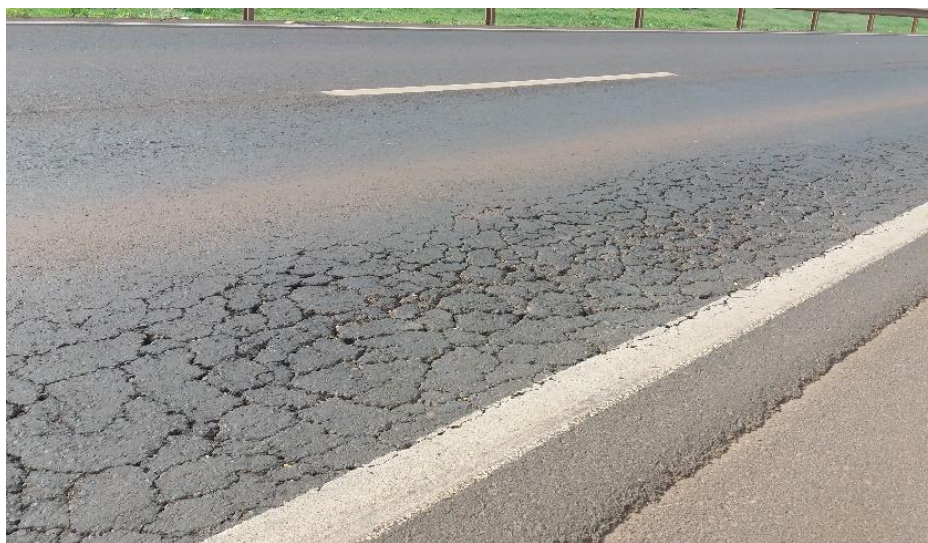
Figura 5: Trinca couro de jacaré.

Conforme mostrado na figura 5, essa trinca do tipo couro de jacaré aconteceu em um trecho de acentuado aclave, apresentado vários trincamentos. Podemos observar que o defeito ocorreu no trilho de roda, o que pode ter sido ocasionado devido a ação intensa do tráfego de veículos, principalmente os de carga, que assumem uma menor velocidade neste trecho devido a seu peso.

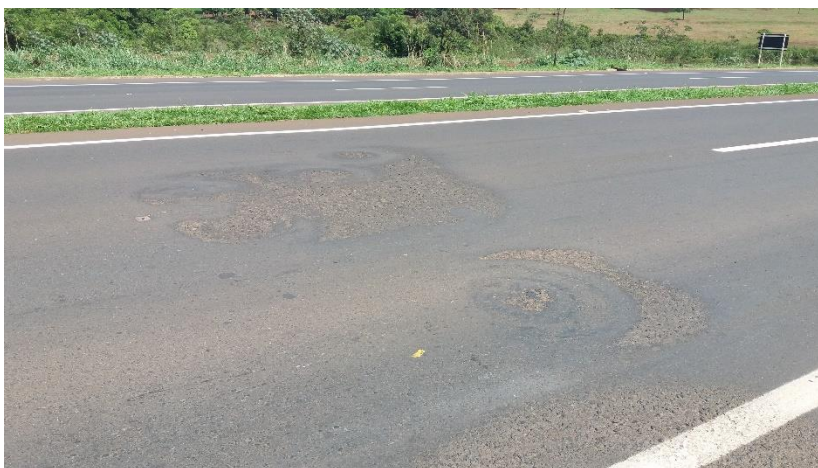
Em apenas um trecho da rodovia foi encontrado patologia do tipo desgaste. A patologia apresentou aspereza superficial, falta de ligante na superfície e perda de material agregado, estando localizada nas duas faixas do pavimento. A execução do pavimento em condições climáticas adversas e perda de coesão entre o ligante e o agregado podem ter ocasionado o problema. Na figura 9 é mostrado o desgaste encontrado no trecho.

Figura 9: Desgaste superficial encontrado na rodovia
