MANIFESTAÇÕES PATOLÓGICAS EM ESTRUTURAS DE AÇOS: ESTUDO DE CASO DA FEIRA DA 304 SUL EM PALMAS/TO

*PATHOLOGICAL MANIFESTATIONS IN STEEL STRUCTURES: CASE
STUDY OF THE 304 SOUTH FAIR IN PALMAS / TO*

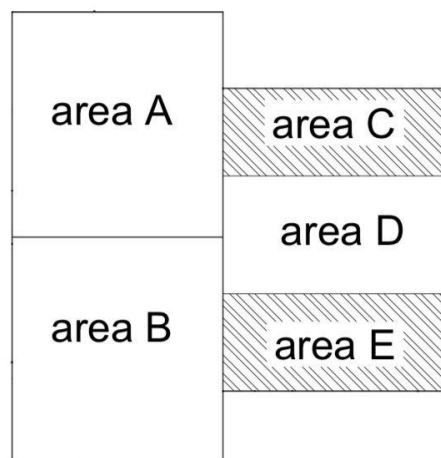
Figura 1: Representação esquemática da planta do edifício.

A planta esquemática abaixo identifica através das áreas rachuradas quais partes da feira apresentam algum tipo de patologia. As patologias identificadas abaixo foram encontradas nas áreas C e E (figura 1).

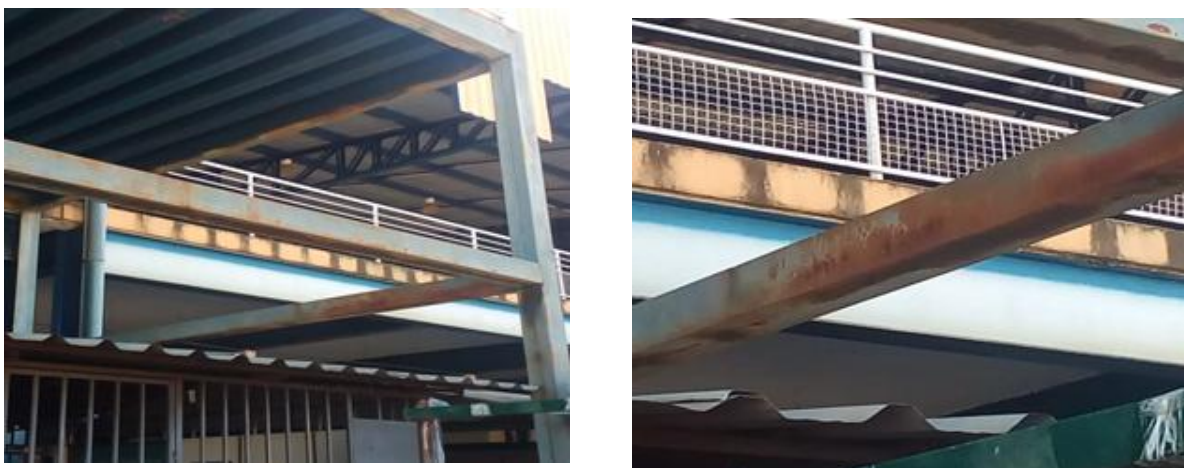
Figura 2: Detalhe - corrosão em viga de aço. Figura 3: Conjunto de vigas deterioradas

Abaixo seguem figuras, 2 e 3, de uma manifestação patológica oriunda da água da chuva em viga de aço. Para se solucionar esse problema, é necessário que se retire toda a área afetada da estrutura com o auxílio de uma lixadeira e em sequência pintar com uma camada de pintura de tinta metálica.

As vigas identificadas apresentam corrosão parcialmente uniforme. A corrosão uniforme, assim como as demais patologias encontradas em edificações, apresentam agentes causadores. Uma das causas para o surgimento da corrosão (ferrugem) nas estruturas de aço é, conforme CASTRO (1999), a exposição direta do aço de carbono a um ambiente agressivo. Ainda convém ressaltar que este problema pode ser agravado em virtude de inúmeros erros de projeto, como a disposição inadequada dos perfis possibilitando o acúmulo de água e poeira; inexistência ou insuficiência de furos de drenagem; perfis semienterrados ou semi submerso,

Após identificarmos qual é o tipo de corrosão devemos identificar o grau de corrosão. De acordo com CASTRO (1999), se a corrosão comprometer a estrutura deve-se escolher entre duas soluções: reforço ou a substituição dos elementos danificados. Se for uma corrosão superficial, como no caso avaliado, sugere-se realizar uma limpeza com jato de areia e refazer a pintura. Se não for possível realizar o jateamento deve-se analisar a aderência com limpeza mecânica e procurar alguma tinta compatível com a aderência da limpeza.

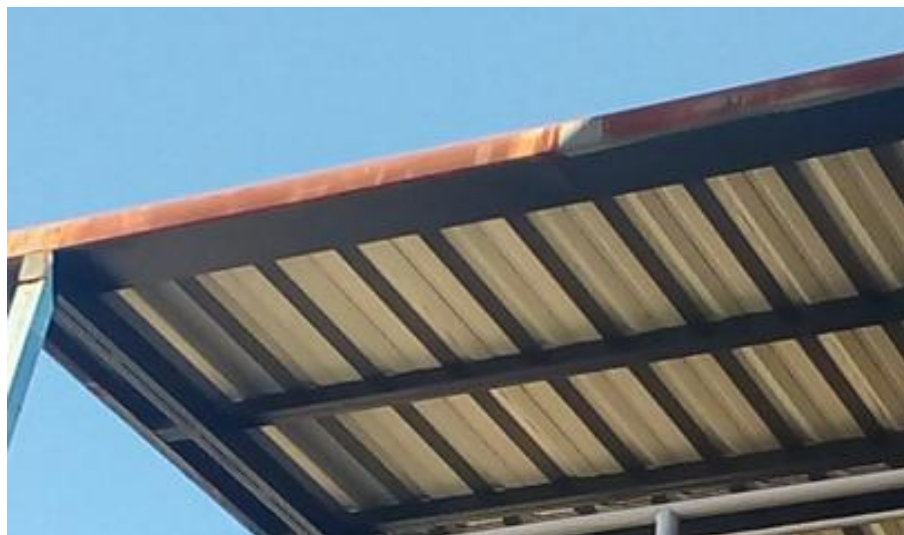
Figura 4: Corrosão em viga de cobertura

dentre outros. Na figura 4 observa-se ainda outro fator, que é a exposição do elemento às intempéries, sobretudo a chuva.

Ocorrem dois mecanismos neste tipo de corrosão, de acordo com CASTRO (1999), a saber: o primeiro mecanismo é a formação da pilha de ação do local, ou seja, as heterogeneidades do aço do perfil formam micro células anódicas e catódicas em toda sua superfície exposta, e, em menor escala, o segundo mecanismo, a formação da pilha de aeração diferencial, em razão do aparecimento de gotas sobre a superfície do metal. O autor justifica essa ação relatando que pelo fato da camada de óxido formada na superfície do aço não possuir caráter protetor, um processo contínuo de corrosão vai continuar ocorrendo no material.
