# MAPEAMENTO DE PATOLOGIAS EM SISTEMAS DE REVESTIMENTO CERÂMICO DE FACHADAS

Alexandra A. Piscitelli Mansur<sup>A</sup>, Otávio Luiz do Nascimento<sup>B</sup>, Herman Sander Mansur<sup>A</sup>

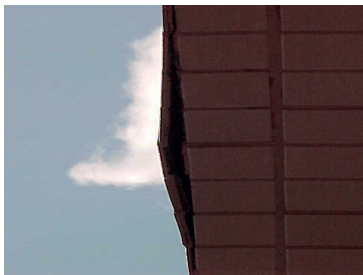
Patologia	Ilustração	Número de ocorrências <sup>a</sup>
Cavo	-	32 edifícios
Fissamento

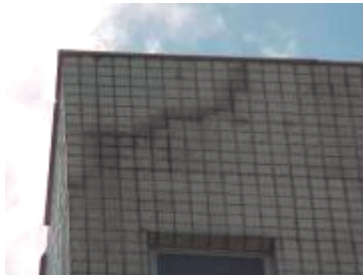
36 edifícios
Desacabamento	 	42 edifícios
Manchas provocadas por infiltração da edificação

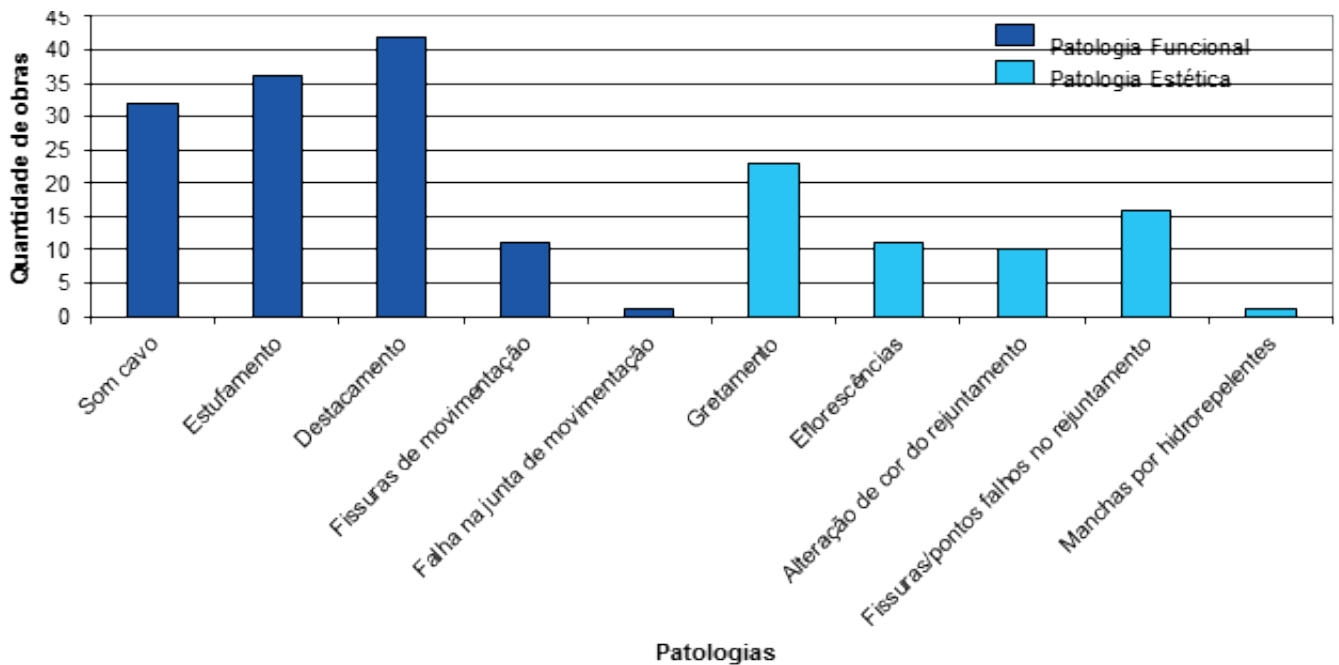
Figura 11 – Gráfico com as principais patologias observadas incluindo a quantidade de edifícios em que a ocorrência foi verificada.

A partir das informações contidas nestas tabelas (1 e 2) e gráfico (Figura 11) pode-se observar que os fatores geradores das avaliações do revestimento foram as ocorrências de destacamento e estufamento das placas cerâmicas, uma vez que estas patologias foram observada em, respectivamente, 95% e 82% dos casos estudados. Este resultado era esperado considerando os riscos para a integridade física e para bens materiais que estas patologias representam.

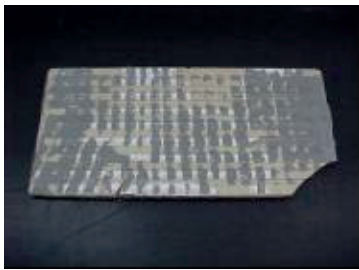
42 edifícios
	Ausência de preenchimento das reentrâncias no tardo (cerâmicas extrudadas)

6 edifícios (em 6 edifícios)

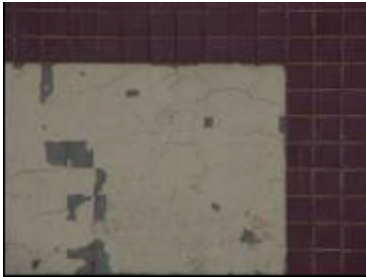
Tabela 3 (continuação)			
Argamassa	Falta de especificação adequada do produto	-	40 edifícios
	Formulação inadequada (ausência de aditivos retentores de água)	-	1 edifício
Problemas nas camadas de base	Presença de película superficial não coesa e fissuras na argamassa de emboço de base

8 edifícios (em 30 edifícios)

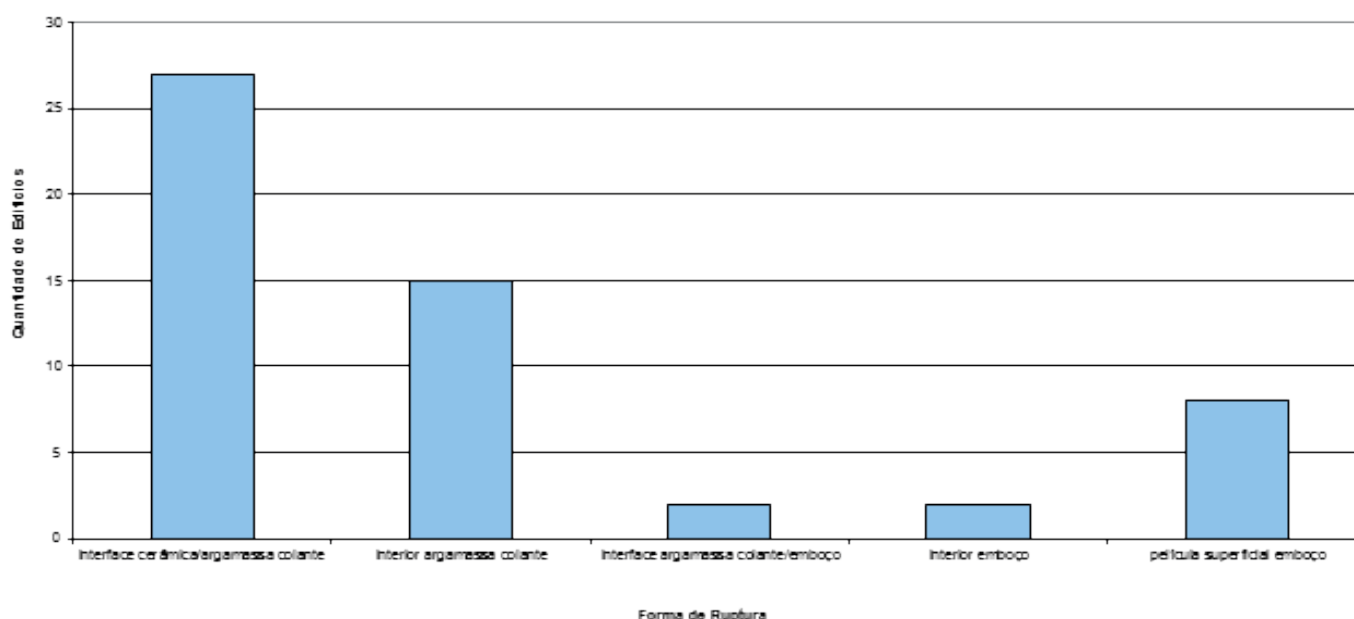
Figura 12 – Formas de ruptura das placas cerâmicas quando do desprendimento da fachada, observadas em 32 das obras avaliadas.

observados diz respeito à forma de ruptura observada nas placas cerâmicas desprendidas. O gráfico da Figura 12 indica que, em 84% dos edifícios em que foi possível identificar a forma de ruptura (32 edifícios), foi verificada ocorrência de destacamento com ruptura adesiva na interface placa cerâmica/argamassa colante, seguida de 47% dos edifícios apresentando ruptura coesiva na argamassa colante. Deve-se observar que às vezes em um mesmo edifício foram observadas duas ou mais formas de ruptura. Este percentual não é de todo surpreendente por ser esta a seção do sistema de revestimento submetido às maiores tensões (ABREU et al., 2004; SILVA et al., 1998; SARAIVA et al., 2001).
