PATOLOGIAS EM ESTRUTURAS HIDRÁULICAS DE MACRODRENAGEM REVESTIDAS EM CONCRETO

Belo Horizonte, capital do estado de Minas Gerais, é uma das maiores cidades do Brasil. Uma das suas características particulares é a presença de várias bacias e, por consequência, vários cursos d'água que permeiam todo o traçado urbano. Nas últimas décadas, para evitar a ocorrência de inundações durante os períodos de cheia, grande parte desses cursos d'água foi canalizada e revestida em concreto. Nessa concepção, as águas resultantes de precipitações pluviométricas devem ser rapidamente afastadas das áreas urbanas através do aumento de sua velocidade de escoamento. Apesar de ser uma solução rápida e eficaz, essas estruturas em concreto exigem manutenção constante, devido à possibilidade de surgimento de diversas patologias, comuns no concreto como material de construção. Soma-se a esta característica natural, o fato das águas de nossos rios serem misturadas indevidamente às águas servidas (esgotos), o que agrava o aparecimento dessas anomalias, normalmente decorrentes de ações climáticas e atmosféricas. Como exemplos de patologias, podem ser citadas a ocorrência de fissuras, eflorescências, corrosão de

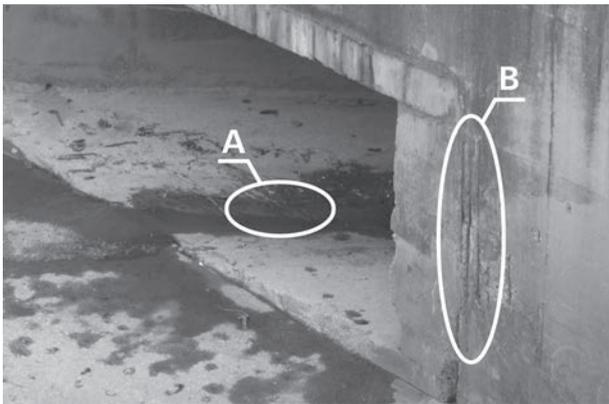
A Fig. 1 mostra a ocorrência de armaduras expostas na laje de piso de uma saída de água (A) e na parede lateral externa (B). No caso A, o que ocorreu foi um desgaste do concreto por abrasão, uma vez que, como a saída de água trazia para o canal tanto as águas de drenagem como as águas servidas, também eram

trazidos sedimentos oriundos do esgoto, além de substâncias tóxicas, devidas ao meio agressivo.

No caso B, houve uma desagregação do concreto, vinculada ao problema de durabilidade da estrutura, com possível cobrimento insuficiente e gerando corrosão das armaduras. Além disso, por ser uma região próxima à saída das águas servidas, também sofre ataque químico, em função da formação de alguns gases, como o sulfídrico, por exemplo.

Figura 1 - Detalhe das armaduras expostas

Para as situações em que há armadura exposta, seja pelo desgaste por abrasão (Fig.1-A), seja por desagregação do concreto (Fig.1-B), o tratamento do substrato é de extrema relevância. Primeiramente, o que deve ser feito é uma escarificação manual, a fim de se retirar o concreto deteriorado na região. Em seguida, segue-se pela limpeza da armadura, retirando-se os produtos de corrosão. Caso a armadura tenha sido comprometida (perda de seção útil), deve-se optar pela retirada da região danificada, acrescentando-se em torno de 20 cm para cada extremidade, substituindo-a por uma nova barra, de mesmo diâmetro. Se a armadura não estiver comprometida, após a limpeza do local, aplica-se uma argamassa de resistência adequada (tipo micro-concreto) na área afetada. É conveniente aplicar inibidores de corrosão nas barras para se evitar a continuidade ou o início do processo de corrosão.

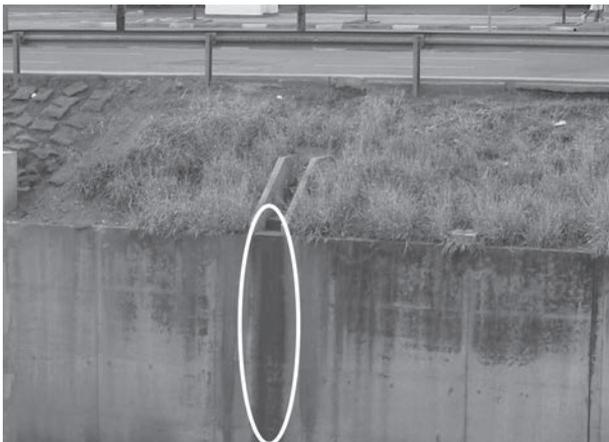
Figura 2 - Mancha na parede lateral do canal

As Fig. 2 e 3 retratam exemplos de mancha no concreto, devida à presença de umidade. O escoamento da água da escada de drenagem se dá diretamente na parede lateral do canal, causando umidade na faixa subjacente àquela (Fig. 2), o mesmo acontecendo com a saída da tubulação (Fig. 3), gerando bolor.

No caso da mancha por umidade (Fig. 2 e 3), que não apresenta grandes problemas à estrutura, deve-se proceder à limpeza do local, através de lixamento ou escovamento manual do concreto. Em locais onde tais manchas são indesejáveis, sugere-se a colocação de uma pingadeira no fim da escada de drenagem, de modo a impedir que a água escoe diretamente sobre a superfície da parede. No entanto, é importante ressaltar que a presença de tais manchas não causa alterações significativas no funcionamento hidráulico do canal.

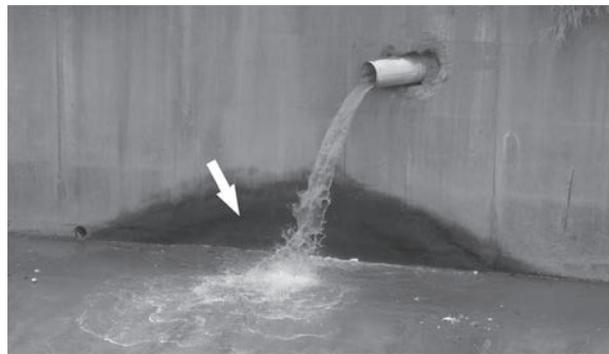
Figura 3 - Presença de bolor

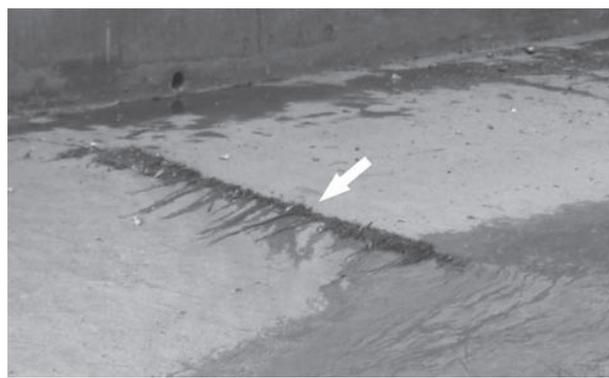
Figura 4 - Surgimento de vegetação em junta de dilatação

As construções de concreto estão sujeitas a esforços provenientes de condições climáticas, como as variações de temperatura. Sendo assim, é importante deixar juntas de dilatação que propiciem o movimento da estrutura. Tais juntas devem ser bem executadas, de forma a não deixar vazios para entrada de água ou outras substâncias. A Fig. 4 mostra o início de vegetação exatamente no local de uma junta, indicando que há aberturas ao longo de sua extensão.

A vegetação presente na junta de dilatação mostrada na Fig.4 deve ser retirada e, posteriormente, a junta deve ser recomposta. A vegetação pode danificar partes internas, além de criar tensões que propiciam a abertura de fissuras existentes. O material a ser colocado na junta deve ser flexível, com características elastoméricas, a fim de não impedir a movimentação das lajes de fundo devida à dilatação térmica.

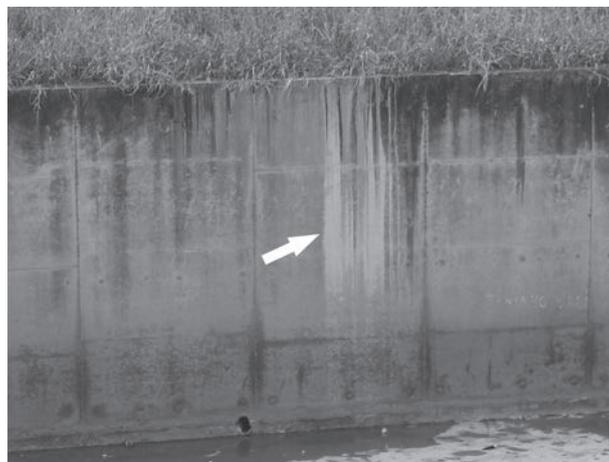
Figura 5 - Presença de eflorescência

A Fig. 5 indica uma patologia bastante freqüente: a eflorescência. Por si só, ela não representa riscos à estrutura, apenas prejudica a estética. Causada pela lixiviação do hidróxido de cálcio, é caracterizada pelo depósito de sais na superfície do concreto, gerando manchas esbranquiçadas nas superfícies verticais. O fenômeno da lixiviação pode levar a um acréscimo na porosidade, diminuindo a resistência e aumentando a permeabilidade, tornando o concreto mais vulnerável a outros ataques.

Para as eflorescências (Fig.5 e 6), deve-se realizar a limpeza do local, por lixamento manual ou com auxílio de produtos que facilitem sua remoção, como o ácido muriático. Vale ressaltar que o uso desse ácido necessita de cuidados especiais, em virtude da possibilidade de ataques por cloretos ao concreto.

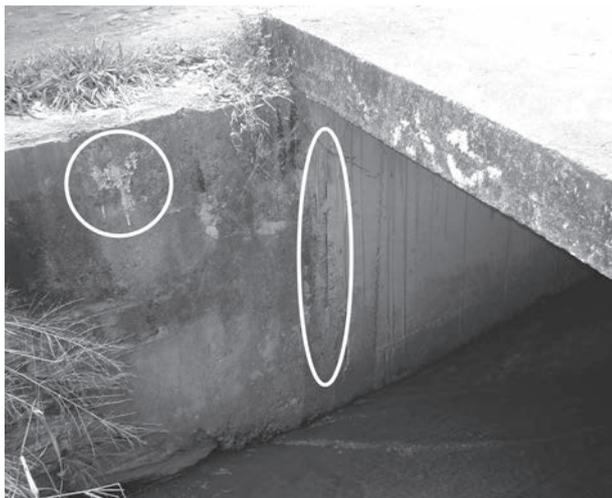
Esse córrego possui pedras como revestimento lateral, tendo apenas uma parte revestida em concreto. Conforme a Fig. 6, as patologias encontradas são as mesmas já citadas anteriormente, como a desagregação do concreto – e, conseqüentemente, a corrosão das armaduras – e a eflorescência. Tais ocorrências são influenciadas pela presença de águas servidas (esgoto) no interior do córrego.

Figura 6 - Desagregação do concreto e eflorescência

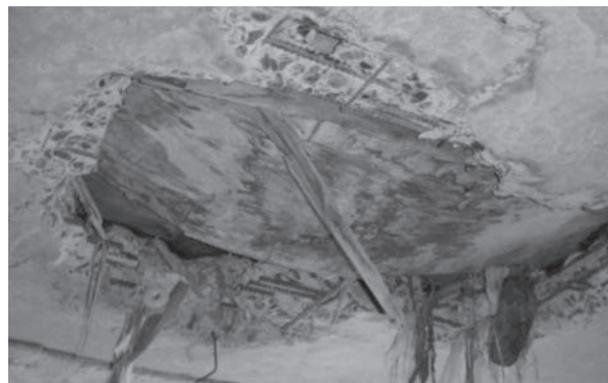
Pelas Fig. 7 e 8, nota-se uma grande perda da área de concreto que compromete a estabilidade da estrutura. Na Fig. 7, a perda da seção da laje do teto se deu pelo ataque químico no interior da galeria, somado à presença de infiltrações. Foi colocado um fundo de madeira para se evitem acidentes até que a recuperação

fosse realizada. Já a Fig. 8 representa uma perda de seção na laje de fundo, tanto do concreto quanto da armadura, devida ao ataque químico pela água contaminada e ao desgaste por abrasão. Em ambos os casos, o nível de extensão da patologia é alto, o que compromete significativamente o funcionamento da estrutura e possibilita a ocorrência de acidentes.

Figura 7 - Perda de seção na laje de teto

Inicialmente, o que se propõem é uma limpeza da área através de jateamento com água sob pressão, a fim de retirar toda sujeira ou impregnação presente. Em seguida, procedimentos de recuperação da armadura devem ser adotados para finalmente

preencher a parte danificada com concreto, tendo-se o cuidado de manter o cobrimento estabelecido por norma.

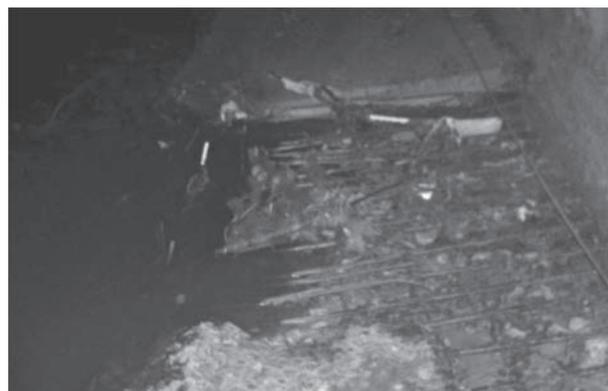
Figura 8 - Perda de seção na laje de piso

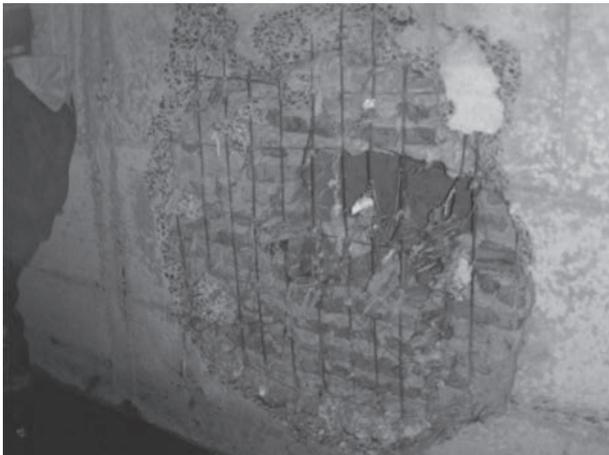
Além das patologias citadas anteriormente, também podem ser encontradas perdas de concreto na parede lateral do canal e interferências que prejudicam o desempenho da estrutura. No primeiro caso, conforme mostra a Fig. 9, houve uma perda de seção na parede do canal, que pode ter sido iniciada com um deslocamento da superfície, ocasionado pela falta de resistência dos tijolos cerâmicos à sobrecarga do solo, e agravada pela presença de ataques químicos. No segundo caso, podem ocorrer situações em que alguns elementos atrapalhem o funcionamento de determinada estrutura, como é o caso da Fig. 10, em que um tirante penetrou no interior da galeria, bloqueando parcialmente a passagem de água e servindo como barreira para depósitos de sedimentos em sua base.

Figura 9 - Perda de seção em parede

Em casos onde, além de perda da seção de concreto, ocorre perda de solo (Fig. 9), a complementação com alvenaria torna-se necessária.

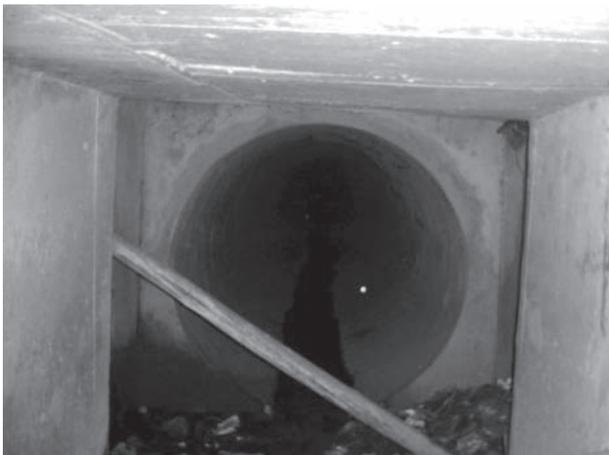
Figura 10 - Tirante no interior da galeria

Por último, os casos nos quais há a presença de estruturas indevidas, como tirantes e tubulações, a solução é a remoção desses últimos, seguida pelo tratamento das paredes danificadas.
