REFORMA DOS FILTROS DA ESTAÇÃO DE TRATAMENTO DE ÁGUA - ETA - PARQUE DA IMPRENSA UTILIZANDO TUBOS DE POLIETILENO DE ALTA DENSIDADE EM SEUS SISTEMAS DE DRENAGEM E LAVAGEM COM AR E ÁGUA

Marcos Rocha Vianna – Engenheiro civil, Mestre em Hidráulica e Saneamento, Doutor em Saneamento, Meio Ambiente e Recursos Hídricos, Professor da Universidade FUMEC, Minas Gerais. e-mail: mmrvianna@gmail.com

Edson Charles Rippel – Engenheiro mecânico, Especialista em Saneamento, Engenheiro do SAMAE - Caxias do Sul, Rio Grande do Sul. e-mail: erippel@samaecaxias.com.br.

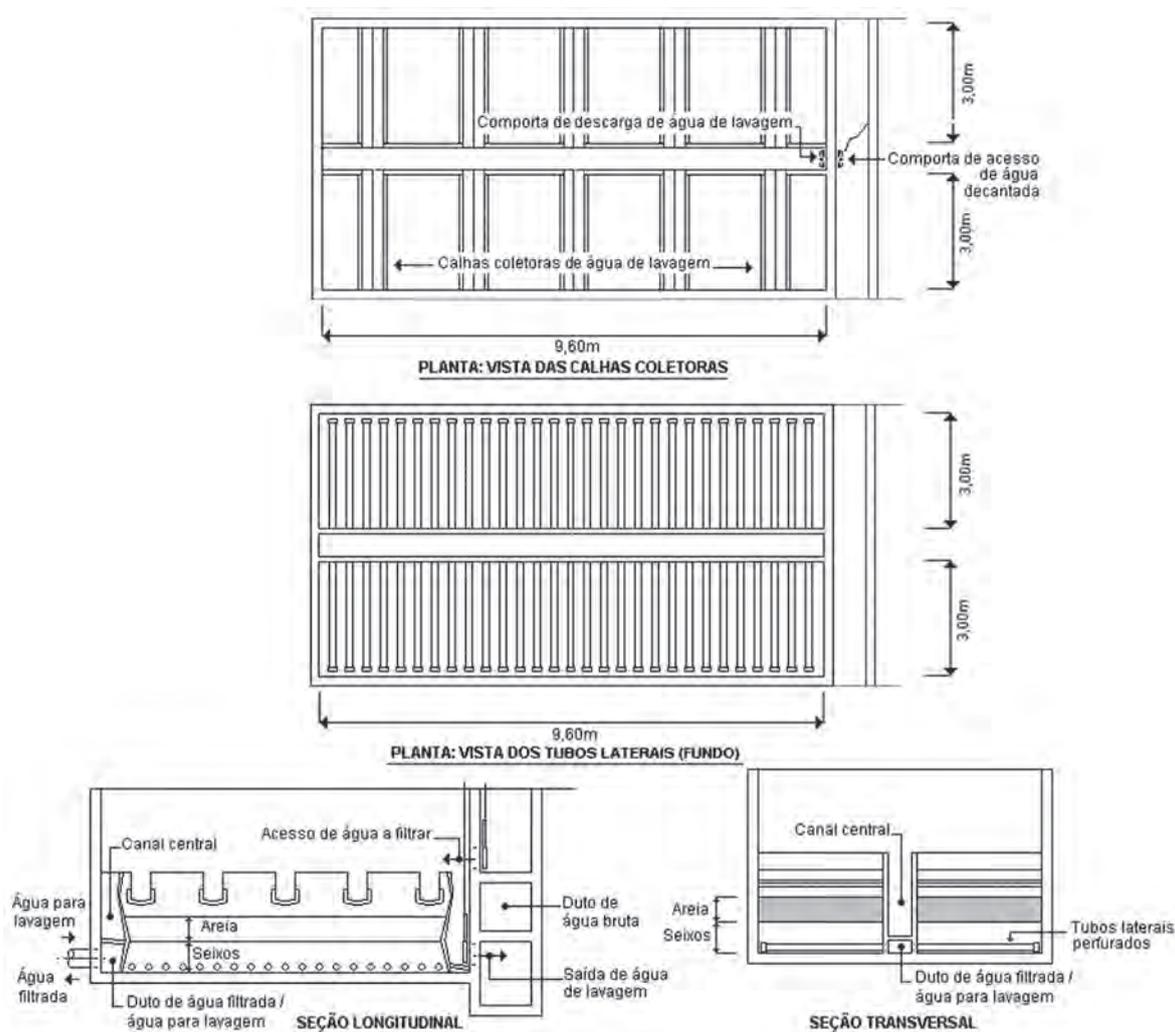
Figura 2: Filtro típico: planta e seção (antes da reforma).

A Figura 2 representa esquematicamente, em planta e seção, o arranjo que prevalecia no interior de cada filtro antes da reforma. A água decantada era admitida em cada filtro através de uma comporta que a introduzia em um canal central. A partir desse canal, a água passava às duas câmaras do filtro, cujo leito era constituído por uma camada simples de areia, sustentada por camada suporte de pedregulhos, do tipo assimétrico, com granulometria decrescente de baixo para cima. A água filtrada era coletada por tubos perfurados que desaguavam num duto pressurizado central, de seção retangular variável e daí encaminhada para o tubo de água filtrada.

A lavagem era efetuada utilizando água originária de um reservatório elevado. Ela era introduzida no já citado duto pressurizado central, de seção retangular variável, passando daí para a tubulação perfurada. O fluxo em contracorrente resultante no interior das duas câmaras de cada filtro expandia o leito filtrante, produzindo sua lavagem. A água resultante desse processo era coletada pelas calhas coletoras e encaminhada ao canal central, passando daí para o canal de descarga de água de lavagem, através de comporta própria.

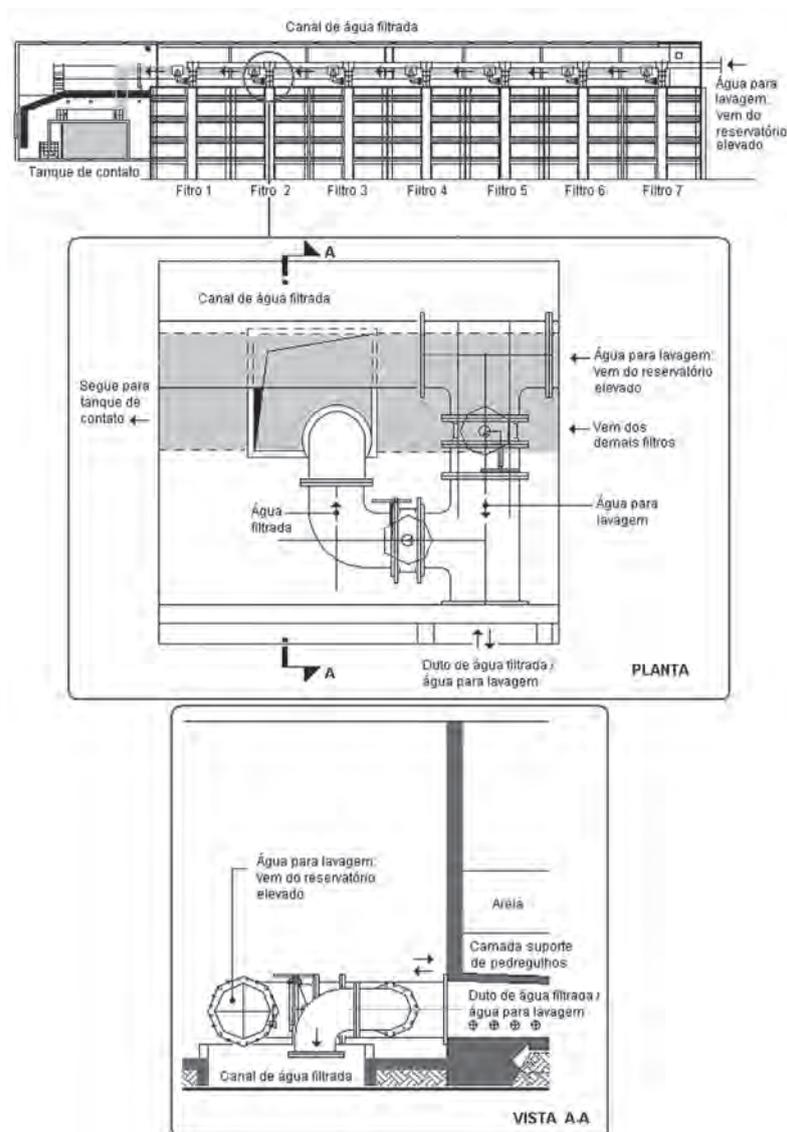
Figura 3: Galeria da tubulação dos filtros (antes da reforma).

A Figura 3 representa, também esquematicamente, em planta e seção, o arranjo que prevalecia na galeria de tubulação dos filtros. Tão logo saía de cada filtro, a água filtrada era

O mergulho, em descarga livre, da água originária dos filtros no canal de água filtrada propiciava a ocorrência de pressões negativas, o que contribuía para a deterioração da qualidade da água efluente e, em médio prazo, da qualidade do leito filtrante. A eliminação dessa possibilidade foi uma das preocupações da reforma executada.

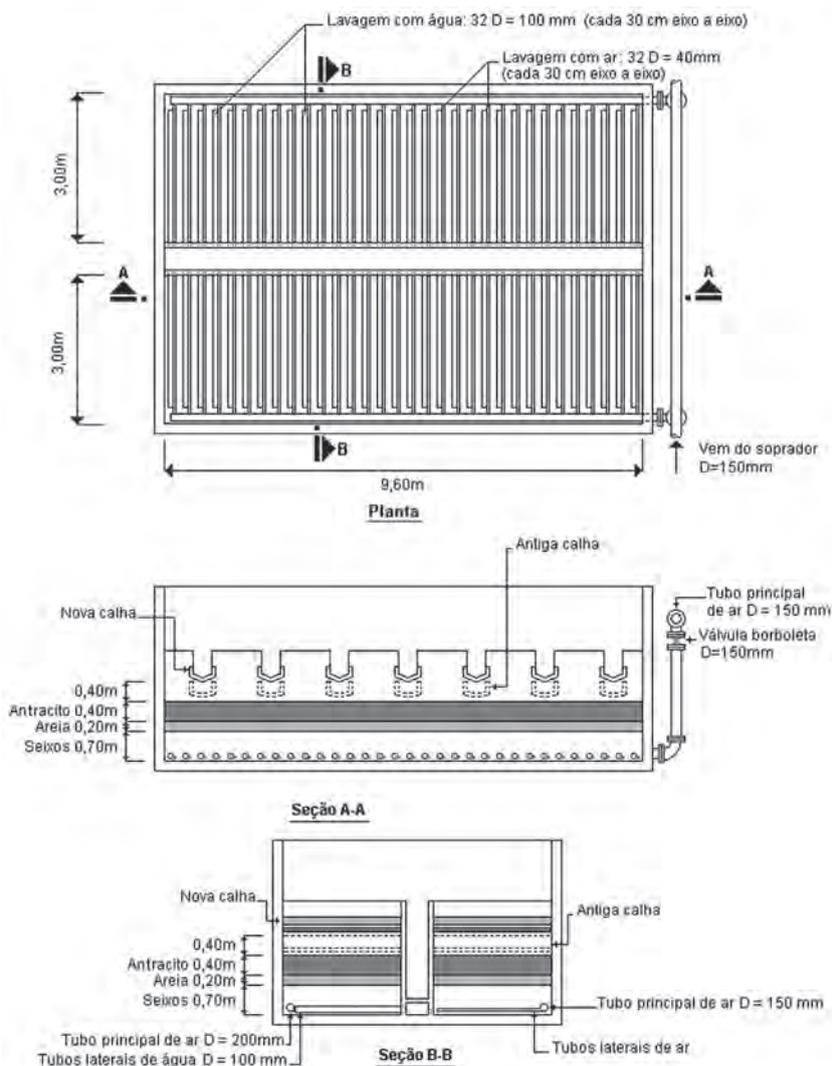
Figura 4: Filtro típico após reforma: planta e seção.

A Figura 4 apresenta, em planta e seção, a configuração de um filtro típico após reformado.

Areia, antracito e camada suporte de pedregulhos foram especificadas e assentadas de modo a atender às recomendações da NBR 12216 da ABNT, exceto no que diz respeito às espessuras dos dois primeiros materiais, que foram reduzidas em 5 centímetros cada uma para que se adaptassem à estrutura existente.

A concepção original adotada para o fundo falso dos filtros, constituída de tubulação perfurada para drenagem de água filtrada e distribuição de água para lavagem, foi mantida. Entretanto seu diâmetro foi aumentado de 75 mm para 100 mm, de modo a propiciar distribuição mais uniforme do fluxo nos dois sentidos.

As calhas coletoras de água de lavagem existentes foram demolidas. Em seu lugar, novas unidades, pré-fabricadas de concreto armado, foram instaladas, um pouco acima da posição original, de modo a evitar o risco de arraste do material filtrante durante as lavagens.

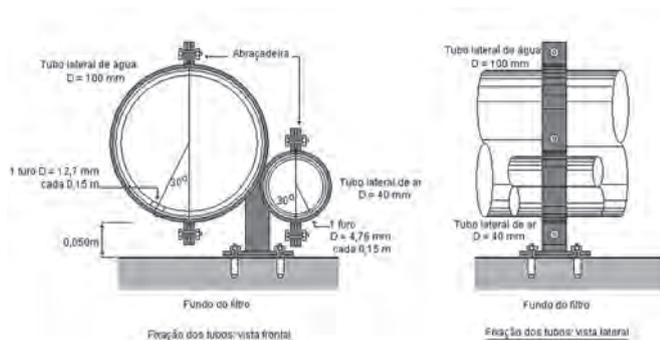
Figura 5: Tubulações perfuradas: fixação e orifícios.

O sistema de lavagem auxiliar de lavagem com ar foi introduzido utilizando tubulação perfurada, paralela à tubulação de água. A Figura 5 representa o tipo de fixação idealizado para as tubulações de ar e água, bem como a furação de cada uma: diâmetros dos orifícios e espaçamento eixo a eixo.

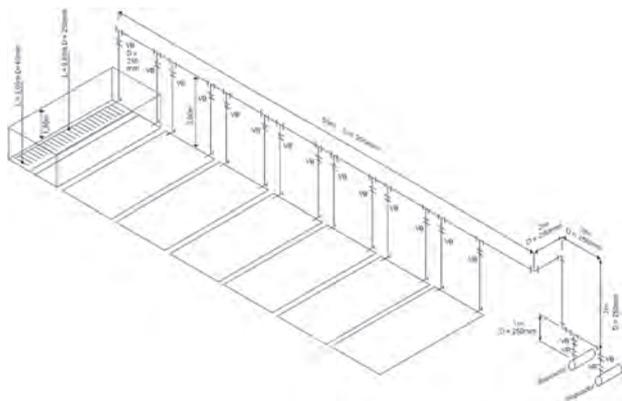
Figura 6: Sistema de lavagem auxiliar com ar: perspectiva isométrica.

A Figura 6 representa, em perspectiva, o sistema idealizado para a lavagem auxiliar com ar.

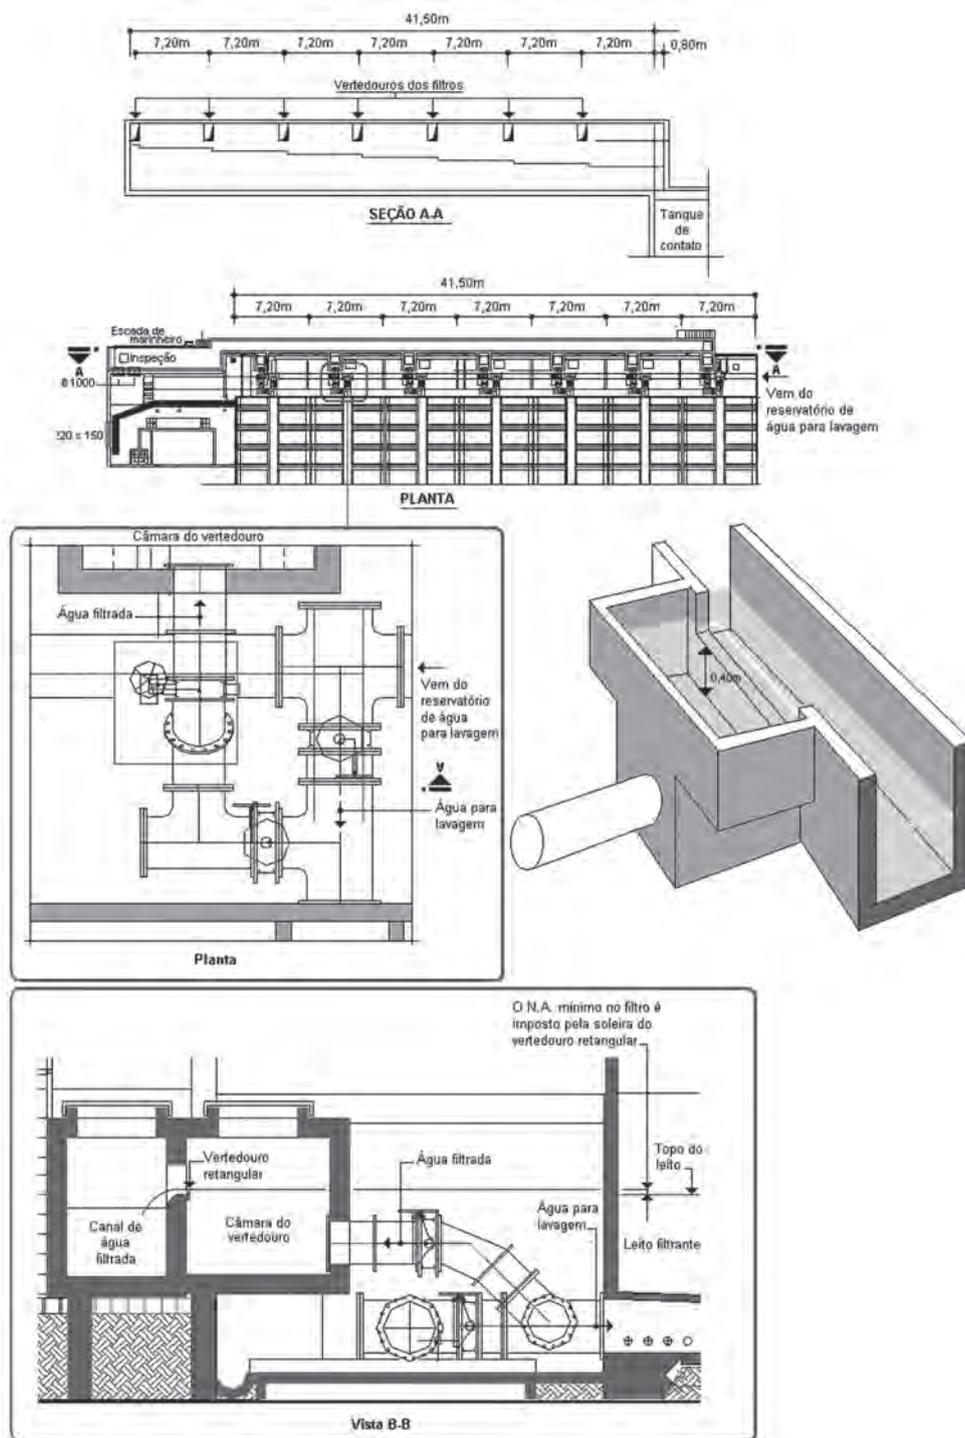
Figura 7: Canal de água filtrada, após a reforma: planta, vista e detalhe em perspectiva.

A ampliação da vazão da ETA faria com que a capacidade de transporte do canal de água filtrada existente fosse posta em dúvida, havendo risco de que ele passasse a trabalhar como conduto forçado, ou mesmo transbordar, dependendo das condições de jusante.

A Figura 7 resume as modificações efetuadas.

Decidiu-se pela implantação de novo canal, adequadamente dimensionado. A água originária de cada filtro seria conduzida a uma câmara dotada de veredouro retangular, cuja soleira seria posicionada pouco acima do topo do novo leito filtrante. Assim sendo, a água filtrada verteria para o interior do novo canal de água filtrada, afastando, dessa forma, o risco de ocorrência de pressões negativas no interior do leito.
