PATOLOGIAS CAUSADAS PELA UMIDADE - ESTUDO DE CASO EM UMA EDIFICAÇÃO RESIDENCIAL NO MUNICÍPIO DE NOVA UNIÃO / MG

2. ESTUDO DE CASO

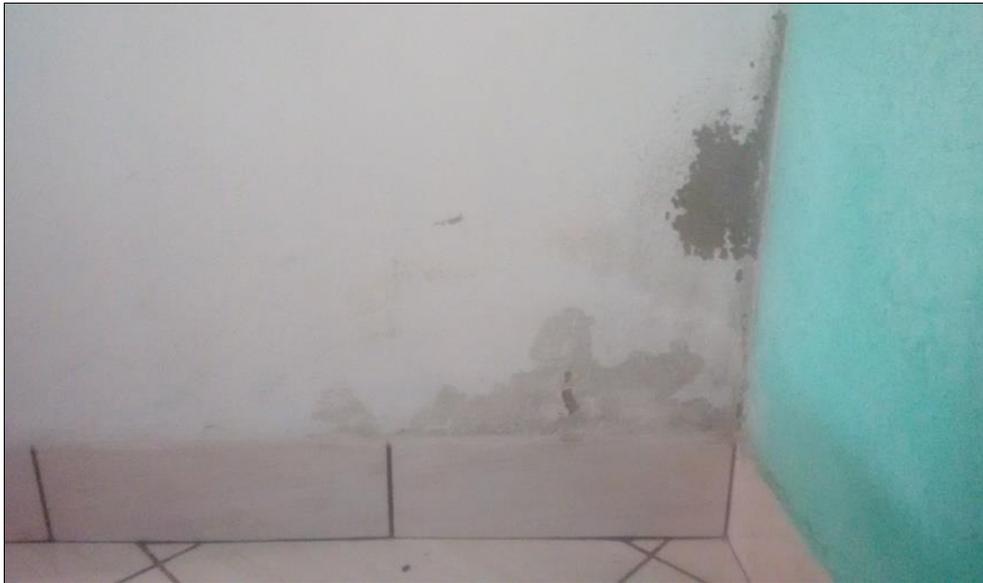
Figura 3 – Patologia na parede da sala com revestimento em reboco e pintura.

Estes são exemplos das patologias oriundas da umidade ascendente, apenas a parede da sala com revestimento em reboco e textura possui a face oposta em área fria (banheiro), mas o mesmo possui revestimento cerâmico o qual não apresenta nenhum tipo de dano por infiltração, assim a mesma provém da umidade ascendente. As demais não estão em contato com nenhuma das áreas frias, não possuem tubulação passante em seu perfil, tampouco trata-se de estruturas enterradas. Diante de tais fatos, temos que as patologias são oriundas da falta de impermeabilização nas vigas baldrame da fundação.

Argamassa polimérica + Resina Sintética (Adesivo) + Aditivo Hidrofugante.

1º) Demarcar a área a ser recuperada: Demarcar uma altura de 30 cm acima da linha onde ficam as patologias na alvenaria ou no mínimo 1,5 m acima do piso, sendo necessário verificar se a estrutura encontra-se prejudicada e argamassa de revestimento está em perfeitas condições;

2º) Preparo do Substrato: Remover todo o reboco, deixando a parede com os tijolos à vista. Assegurar a limpeza da superfície a ser impermeabilizada, onde a mesma deve estar limpa, seca, sem impregnação de produtos que prejudiquem a aderência. Pregos, barras de aço ou outras interferências devem ser removidas. Eventuais trincas devem ser tratadas previamente. Falhas devem ser regularizadas. Cantos vivos devem ser arredondados.

3º) Aplicação de Argamassa Polimérica: Sendo um bicomponente, deve-se o produto conforme especificado pelo fabricante. Adicionar o componente A (pó) ao componente B (líquido) e misturá-los, de preferência, com agitador mecânico. Aguardar pelo menos 10 minutos antes de aplicar, misturar novamente a cada 20 min, e não exceder o tempo de 1 h para aplicação após a preparação. Umedecer a superfície a ser tratada. Aplicar a Argamassa polimérica com broxa ou trincha, de 3 a 4 demãos cruzadas, respeitando o consumo por metro quadrado, construir conforme indicado pelo fabricante entre cada demão deve ser de 4 a 6 horas.

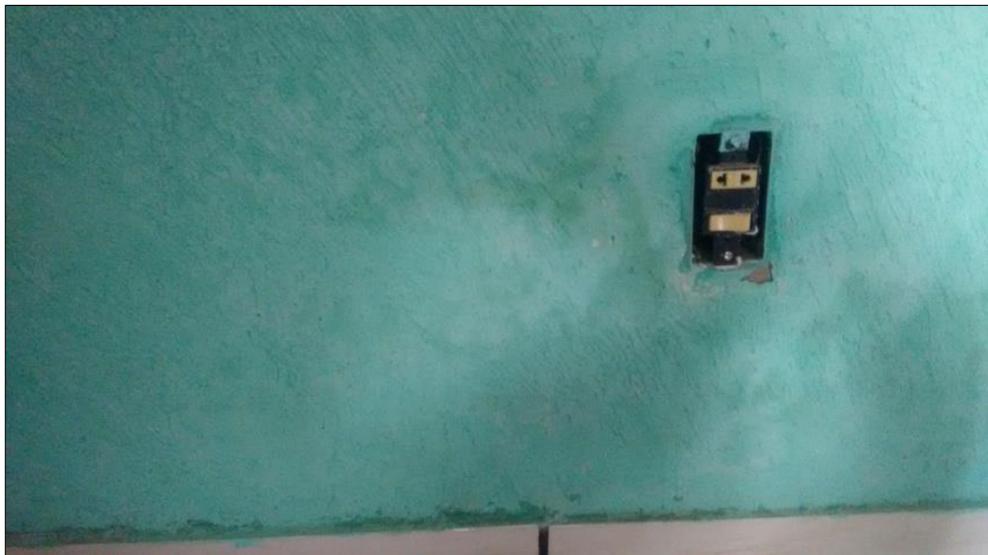
Figura 4 – Patologia na parede da sala com revestimento em reboco e textura.

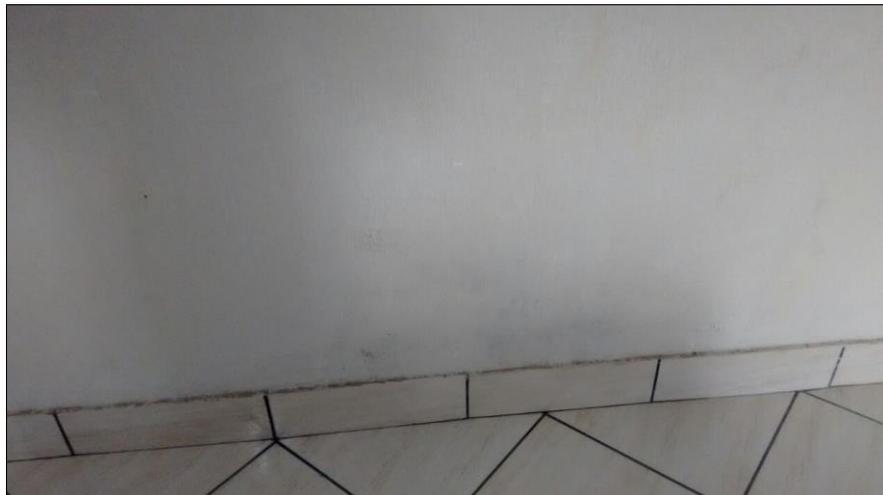
Figura 5 – Patologia na parede da copa com revestimento em reboco e pintura.

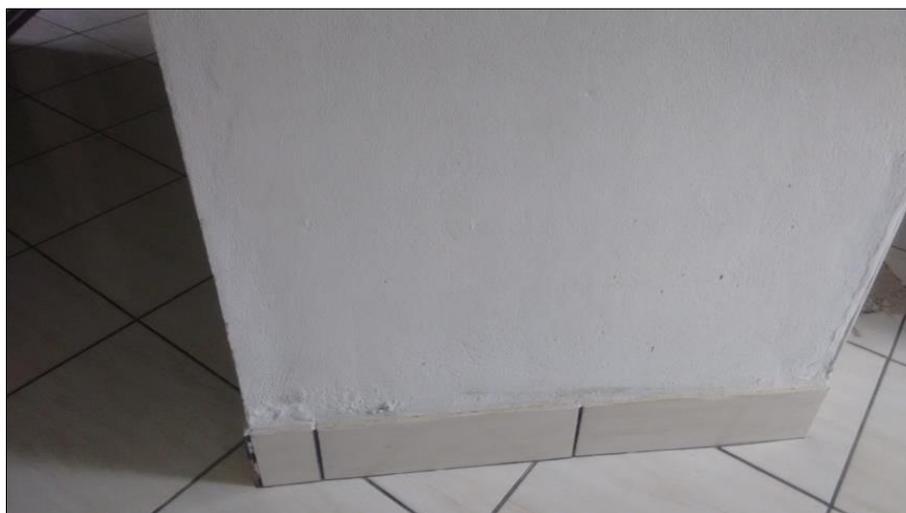
Figura 6 – Patologia na parede entre a sala e a cozinha com revestimento em reboco e pintura.

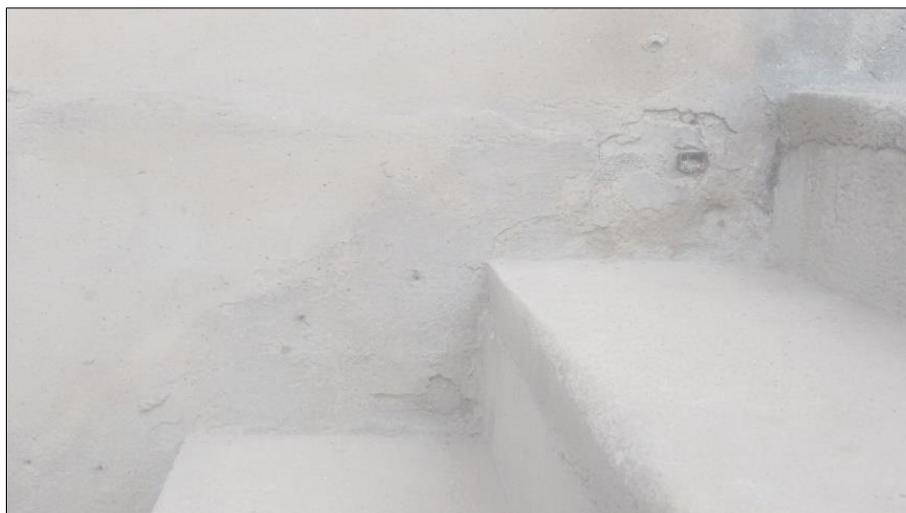
A figura abaixo mostra a foto de uma das paredes da residência objeto deste estudo:
Figura 8 – Patologia na parede da escada que dá acesso a parte mais baixa do terreno.

Esta é a parede da escada que dá acesso a parte mais baixa do terreno do lado externo da residência que foi construída com tijolos maciços. A mesma não está em contato com nenhuma das áreas frias, não possui tubulação passante em seu perfil, mas está em contato direto com o solo em sua face externa. Diante de tais fatos, temos que as patologias provêm da falta de impermeabilização na face externa da parede. A metodologia de execução dos reparos é feita conforme orientação do fabricante do impermeabilizante aplicado para cada um dos produtos tratados como solução. Deve-se seguir o descrito abaixo para correção desta patologia:

Argamassa polimérica + Resina Sintética (Adesivo) + Aditivo Hidrofugante.

1º) Preparo do Substrato: Remover todo o reboco, deixando a parede em tijolo à vista. Assegurar a limpeza da superfície a ser impermeabilizada, a mesma deve estar limpa, seca, sem impregnação de produtos que prejudiquem a aderência. Pregos, barras de aço ou outras interferências devem ser removidas. Eventuais trincas devem ser tratadas previamente. Falhas devem ser regularizadas. Cantos vivos devem ser arredondados.

2º) Aplicação de Argamassa Polimérica: É bicomponente. Dosar o produto conforme especificado pelo fabricante. Adicionar o componente A (pó) ao componente B (líquido) e misturá-los, de preferência, com agitador mecânico. Aguardar pelo menos 10 min antes de aplicar, misturar novamente a cada 20 min, e não exceder o tempo de 1h para aplicação após a preparação. Umedecer a superfície a ser tratada. Aplicar a Argamassa polimérica com broxa ou trincha, de 3 a 4 demãos cruzadas, respeitando o consumo por m², com intervalo de 4 a 6 horas entre cada demão.

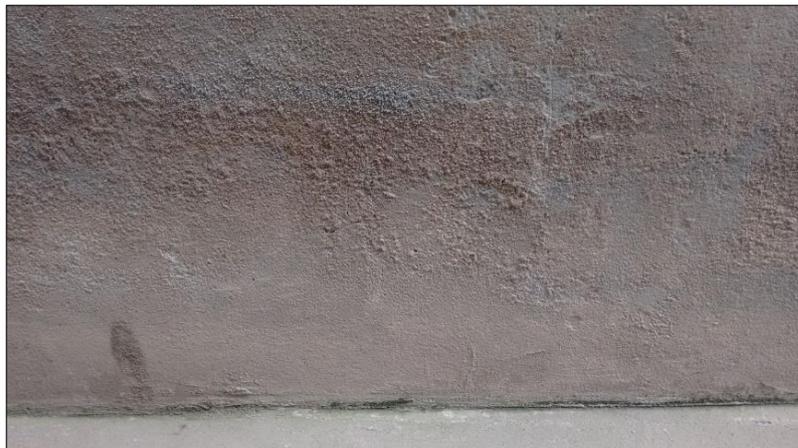
Figura 10 – Patologia na parede da área externa da residência.

Esta é a parede de uma área de circulação externa a residência. A mesma não está em contato com nenhuma das áreas frias, não possui tubulação passante em seu perfil, mas está sujeita à intempéries sem nenhum tipo de proteção contra a umidade. O rodapé da parede também aparenta boas condições. Diante de tais fatos, temos que as patologias provém da falta de impermeabilização das paredes externas expostas à chuva e intempéries. Neste caso apenas a pintura superficial está danificada, a camada de reboco encontra-se em boas condições, não sendo necessário refazê-lo.

Pintura impermeável de base acrílica.

1º) Preparo do Substrato: Raspar todo o revestimento e verificar o comprometimento do reboco. Remover as áreas danificadas pela umidade. Verificar a existência de trincas. Raspar e abrir as trincas em formato de V (trincas acima de 5mm devem ser tratadas estruturalmente, e monitoradas para que não comprometam a estrutura). Lavar a superfície e deixa-la completamente isenta de impurezas. Aplicar um tratamento para as trincas (composto polimérico, acrílico ou uma resina epóxi). Realizar a regularização da superfície com massa corrida.

2º) Aplicação de pintura impermeável de base acrílica: Aplicar 3 demãos cruzadas, respeitando o consumo por m², conforme especificado pelo fabricante, com rolo de lã média ou alta ou ainda com pincel. Respeitar um intervalo de 6 horas entre demãos. Na primeira demão deve-se diluir o produto em 1 parte de água para 10 do mesmo para melhor penetrar no substrato e nos seus poros. Deve-se aguardar de 5 a 7 dias de acordo com as condições
