## **ESTUDO DE CASO: ANÁLISE DAS MANIFESTAÇÕES PATOLÓGICAS E METODOLOGIAS DE INTERVENÇÕES EMPREGADAS NA RECUPERAÇÃO DO ESTÁDIO GOVERNADOR MAGALHÃES PINTO**

*CASE STUDY: ANALYSIS OF THE PATHOLOGICAL MANIFESTATIONS AND METHODOLOGIES OF INTERVENTIONS USED IN THE RECOVERY OF THE GOVERNADOR MAGALHÃES PINTO STADIUM*

## **2 ESTUDO DE CASO**

Este estudo de caso tem o objetivo de analisar os serviços de prospecções realizados nos anos de 2008 e 2009 que tiveram o objetivo de avaliar o real estado das estruturas de concreto do Estádio Governador Magalhães Pinto, o Mineirão, inserido em uma região com classe de agressividade II, segundo a ABNT NBR 6118:2004.

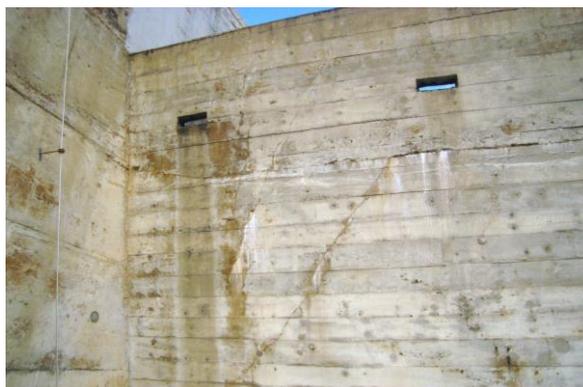
As vigas-parede são os elementos de interligação dos pilares externos. Detectou-se nesses elementos a presença de fissuras com eflorescências, que são manifestações patológicas resultantes da lixiviação dos sais componentes do concreto para a superfície.

As fissuras presentes em fachadas podem permitir a passagem de água, luz, poeira, entre outros fatores. A interferência desses fatores na estrutura pode alterar de maneira significativa sua resistência e durabilidade. A Figura 1 demonstra a situação das vigas-parede.

Figura 1: Situação das vigas-parede.

Além disso, observou-se nessas vigas a presença de armaduras expostas por baixo cobrimento ou resultantes de regiões de destacamentos de concreto e pontos de segregação de concreto.

Para as fissuras encontradas nas vigas-parede e nas lajes, recomenda-se preenchimento com injeção de poliuretano flexível, esse tipo de material é altamente indicado para regiões com infiltrações.

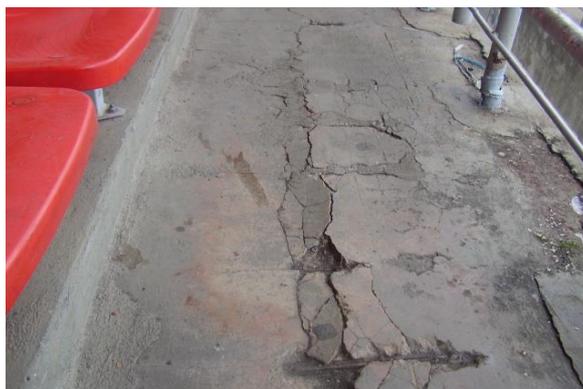
Já na face superior, detectou-se a utilização de argamassa para regularização nas faces horizontais, essa argamassa apresentava trincas e destacamentos do piso original em concreto. A Figura 2 ilustra essa situação. Encontraram-se nas faces verticais das lajes de arquibancada a presença de armaduras expostas em processo corrosivo devido ao baixo cobrimento das barras de aço e devido à destacamentos de concreto.

Detectou-se nas juntas de dilatação entre as lajes a presença de selo impermeabilizante com diversos pontos com falhas e algumas regiões com completa ausência de impermeabilização.

Figura 2: Situação da face horizontal das lajes de arquibancada.

Nas áreas do piso identificadas com destacamentos da argamassa de nivelamento, recomenda-se remoção total e reconstrução com argamassa de cimento. Ainda nas arquibancadas, deve-se aplicar uma membrana de poliuréia, um material impermeabilizante bicomponente que apresenta resistência química. Essa membrana também deve ser aplicada nas áreas comuns de circulação, como halls e corredores, aliada à uma superfície antiderrapante.

Deve-se impermeabilizar a laje de cobertura com manta de PVC, que possui elevada resistência química. As selagens da junta de dilatação da laje e das arquibancadas devem ser removidas e reconstituídas com reforço de borda.
