INSPEÇÃO E DIAGNÓSTICO DE MANIFESTAÇÕES PATOLÓGICAS EM ESTRUTURAS DE CONCRETO ARMADO: ESTUDO DE CASO

INSPECTION AND DIAGNOSIS OF PATHOLOGICAL MANIFESTATIONS IN ARMED CONCRETE STRUCTURES: CASE STUDY

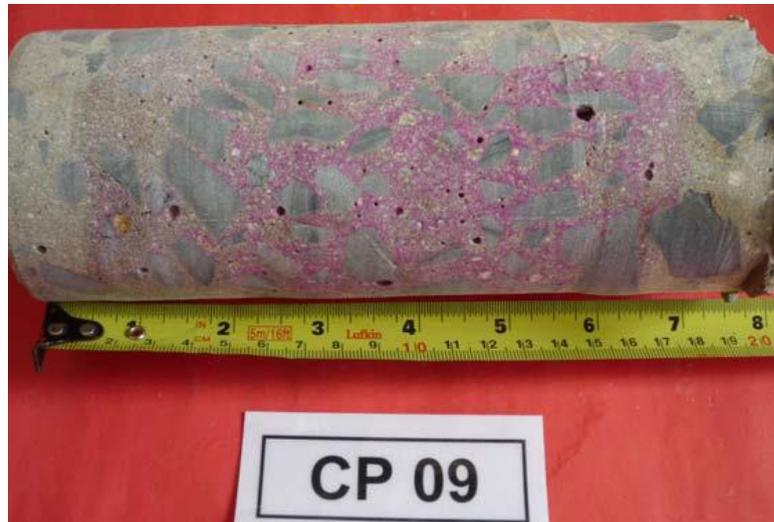
Figura 3 - Vistas do corpo de prova 09 - Subsolo-Pilar P30

CP	Local de Extração	Comprimento CP (mm)	Espessura Carbonatada (mm)
6	Subsolo - VT 16	200	20
7	Subsolo - Pilar P25	160	10
8	Subsolo - Pilar P08	290	20
9	Subsolo - Pilar 30	200	20
10	Pilotis - Pilar P08	220	20
12	Subsolo - Laje	90	20

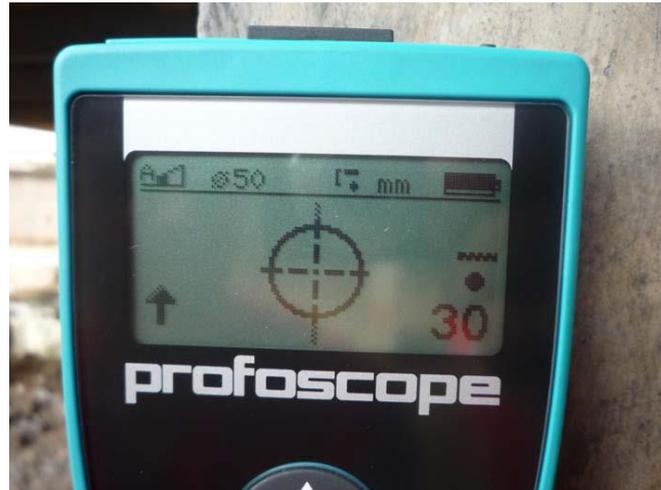
Figura 4 - Detalhe de uma das leituras da espessura de cobrimento das armaduras, apresentando 30 mm de espessura

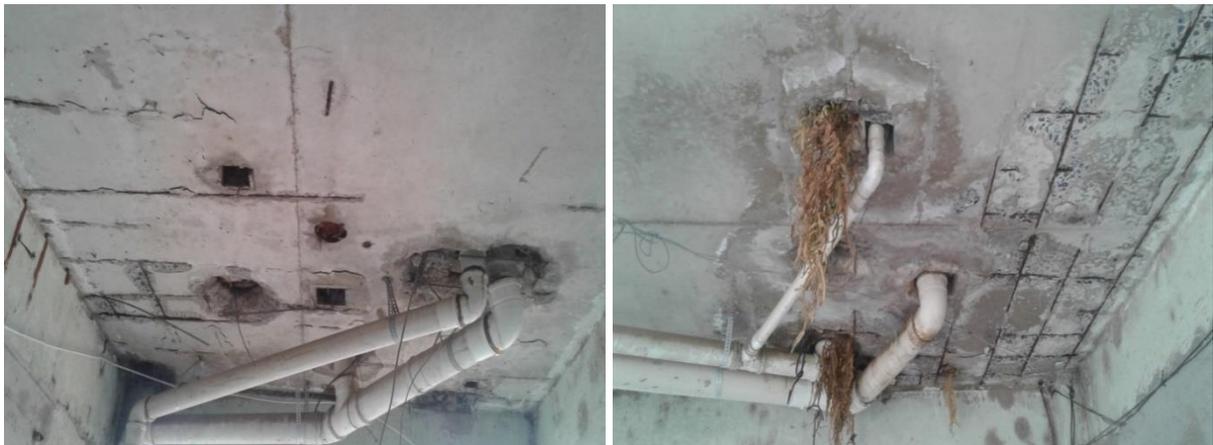
Pode-se observar, conforme Figura 6, um estado avançado de oxidação de armadura nas lajes de forma generalizada, em locais que haviam umidade e infiltração, causando o deslocamento de concreto.

Figura 6 - Destacamento do concreto e oxidação das armaduras.

As lajes tiveram mais deslocamentos do concreto, em locais onde foram identificados cobrimento inferiores ao estabelecidos em projeto, principalmente nos ambientes próximos de tubulações hidráulicas.

As intervenções corretivas, consistem em reparos localizados, nos pontos onde apresentam corrosão, realizando limpeza das armaduras e do concreto e recomposição do cobrimento onde for necessário.

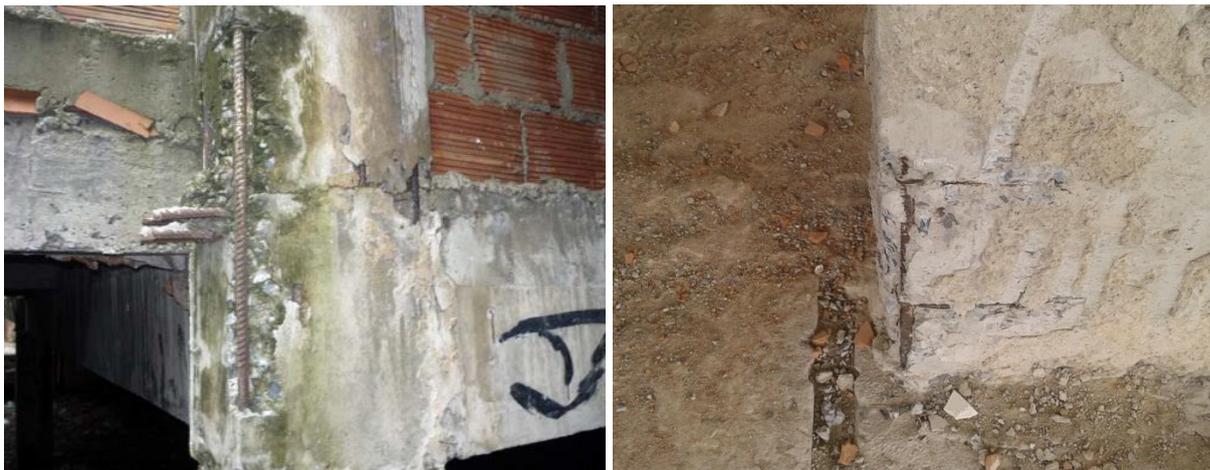
Nos pilares ocorreram deslocamentos principalmente no terço inferior, como mostra a Figura 7, com armadura em processo de corrosão.

Figura 7 - presença de armaduras expostas em corrosão devido a segregação.
