PATOLOGIAS EM ESTRUTURA DE CONCRETO - ESTUDO DE CASO: BLOCO I DA UNIVERSIDADE FEDERAL DO TOCANTINS

*PATHOLOGY IN CONCRETE STRUCTURES – CASE STUDY: BLOCK I OF FEDERAL
UNIVERSITY OF TOCANTINS*

3. ESTUDO DE CASO

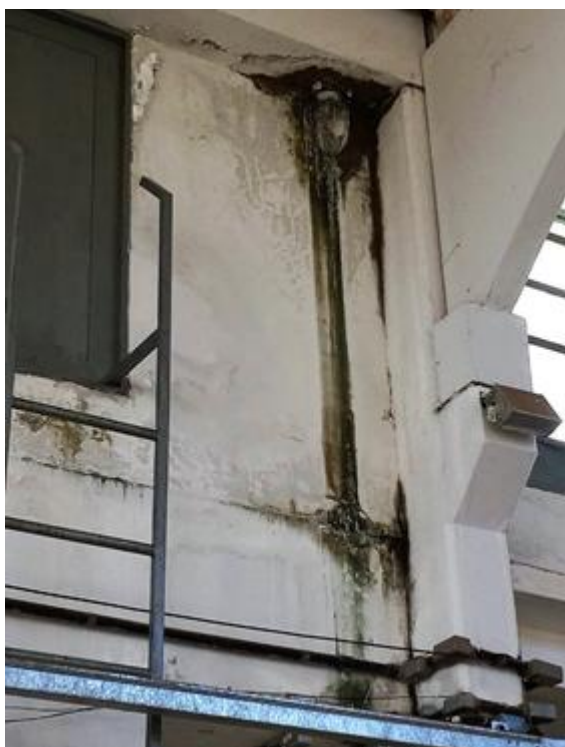
Figura 1: Parede lateral interna

Na NBR 9575 (ABNT, 2010) infiltração é a penetração indesejável de fluidos nas construções. Nos casos apontados pelas imagens abaixo, percebe-se que advêm de vazamento de tubulação (fig.1) e de água da chuva através da laje superior no encontro com a parede com proximidade com a janela superior (fig. 2).

O primeiro caso é denominado por HUSSEIN (2013, p.28) como “Umidade acidental, que é o fluido gerado por falhas nos sistemas de tubulações, e que acabam ocasionando infiltração”.

Para a correção desse tipo de infiltração, SOUZA (2008) afirma que caso fique verificado que o motivo são soldas incompletas ou danificadas, a solução será uma nova solda no local. Para garantir uma maior segurança, é aconselhável acrescentar uma cinta envolvendo a parte que estava com vazamento. A ferrugem de pregos pode causar furos nas calhas. Nesta situação, uma nova solda pode não trazer resultado. Aconselha-se a efetuar a troca de toda a peça.

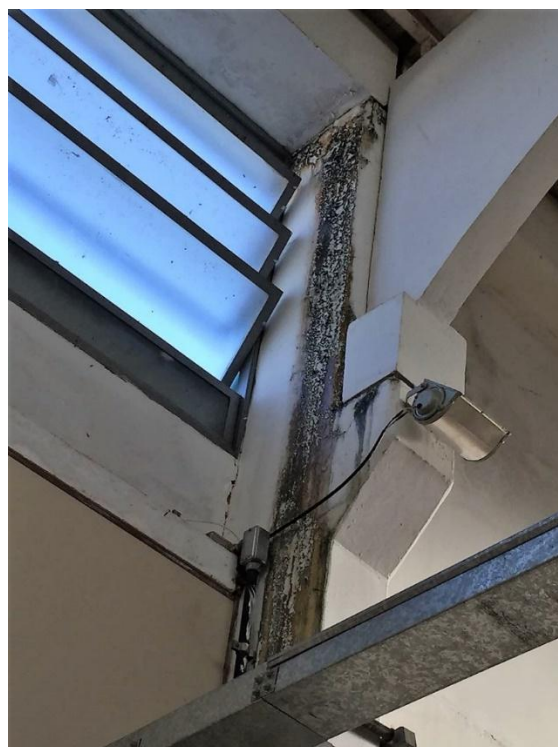
Figura 2: Parede lateral interna

Segundo VERÇOZA (1991, apud PAZ et al, 2016) são bastante comuns os vazamentos em calhas, condutores, algerozes e outros aparelhos que são utilizados com a finalidade de se coletar a água vinda de chuvas. Estes vazamentos são manifestados através de manchas nos forros ou paredões que lhe ficam abaixo, assim como por goteiras.

Percebe-se pelas imagens que o caso do Bloco I da Universidade Federal do Tocantins é antigo e crônico, tendo em vista a quantidade de bolor e mofo que se desenvolveu na parede úmida decorrente da infiltração. Nesse caso, além dos métodos corretivos mencionados acima, há que se adotar correções adicionais quanto a patologia agregada, sendo o mofo, bolor, fissuras, dentre outras possíveis.

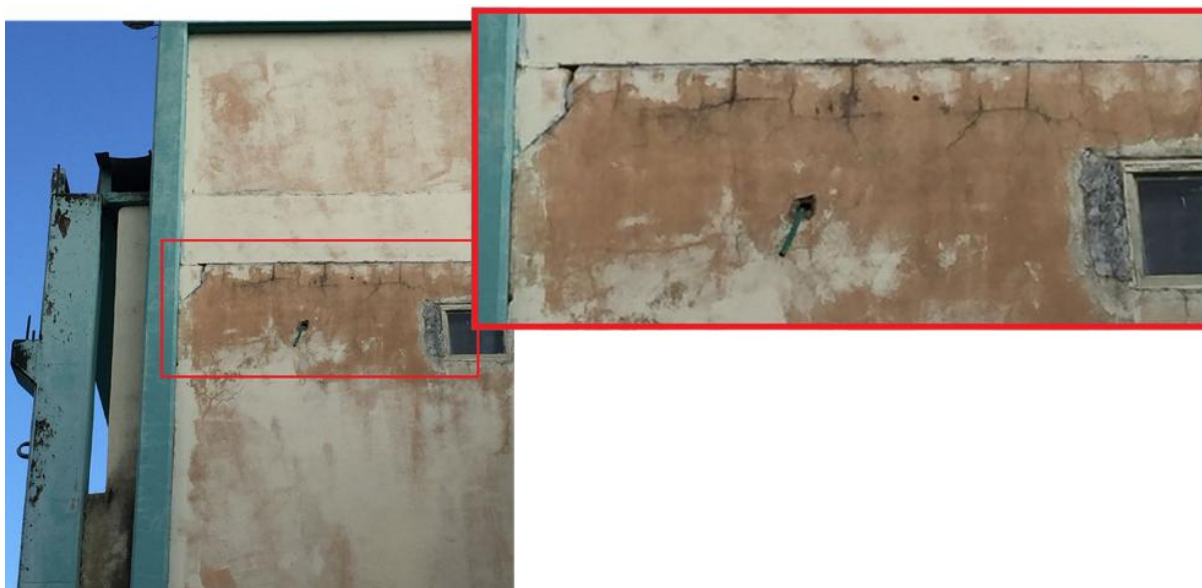
Figura 3: Parede lateral externa

Pela observação das aberturas encontradas na estrutura de concreto da edificação em estudo, concluímos que se tratam de fissuras e trincas de acordo com a classificação pela espessura e de fissura passiva, por não ter sido observada variação de espessura ou comprimento.

Na figura a seguir (fig. 3), as fissuras provenientes da laje em direção a parede e a coluna -vide detalhe ampliado- demonstram, com base em estudos teóricos, serem decorrentes de variação de temperatura dos materiais.
