# **AVALIAÇÃO DE MANIFESTAÇÕES PATOLÓGICAS EM REVESTIMENTOS ARGAMASSADOS DE FACHADA: UM ESTUDO DE CASO EM UM CONDOMÍNIO NA CIDADE DE SÃO LUÍS-MA**

*EVALUATION OF PATHOLOGICAL MANIFESTATIONS IN MORTAR FACADE COATINGS: A CASE STUDY IN A CONDOMINIUM IN THE CITY OF SÃO LUÍS - MA*

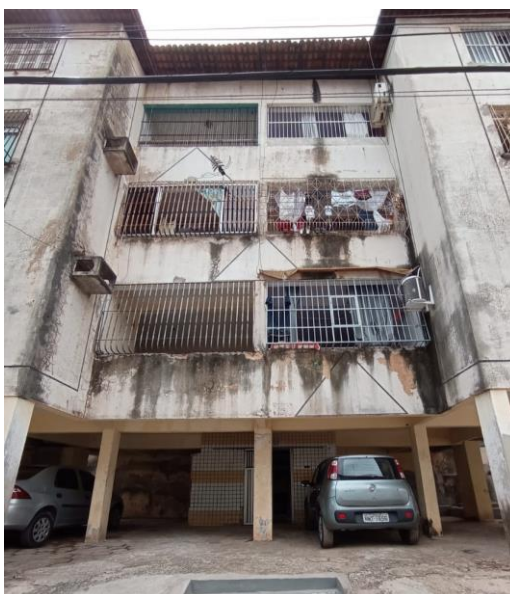
Figura 1: Manchas de Umidade nas Fachadas do Condomínio

As 14 edificações que compõem o Condomínio apresentaram esse tipo de manifestação patológica (Figura 1). Observa-se que, tal situação ressalta a necessidade de manutenção nas fachadas, onde essa manifestação patológica poderia ter sido facilmente evitada/corrigida

fazendo-se uma limpeza periódica nas fachadas, essa limpeza pode ser feita com de forma manual, utilizando-se esponja e água para casos mais leves, e para a remoção mais profunda utiliza-se uma escova de nylon ou fibras, e de forma mecânica utilizando jatos d'água com várias pressões dependendo da profundidade das manchas, se necessário, restaurando as camadas de revestimento e/ou pintura que não estevessem saudáveis.

Como terapia para esse tipo de manifestação patológica, recomenda-se uma limpeza completa da fachada semelhante a descrita no exemplo anterior, e, ainda, biocidas podem ser utilizados com o intuito de evitar a ploriferação dos agentes biológicos nocivos. A limpeza deve ser seguida pela retirada de todo o revestimento danificado, caso necessário, assim, executando-se um novo revestimento argamassado, livre de qualquer agente agressivo. Por fim, a realização da pintura da fachada.

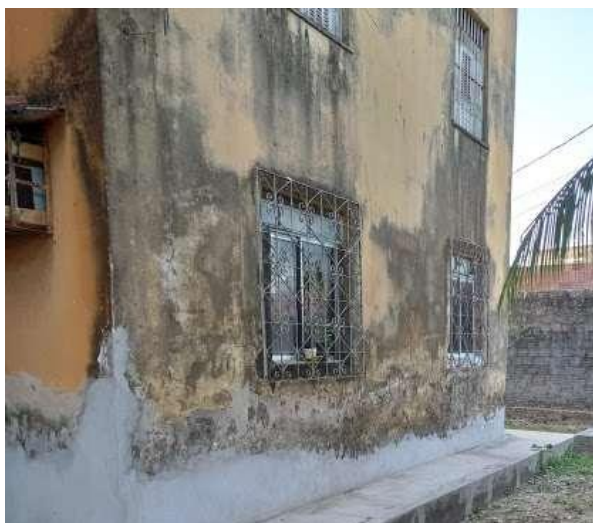
Observa-se que, 11 dos 14 prédios estudados apresentaram essa manifestação patológica, fator esse que elucida a má condição em que as fachadas se encontram. A Figura 2 ilustra a ação desses microrganismos no prédio 1, o único a receber algum tipo de manutenção. Porém, ocorrida há mais de 5 anos.

Figura 2: Revestimento Argamassado de Fachada com a Presença de Mofa

Como terapia para esse tipo de manifestação patológica, recomenda-se uma limpeza completa da fachada semelhante a descrita no exemplo anterior, e, ainda, biocidas podem ser utilizados com o intuito de evitar a ploriferação dos agentes biológicos nocivos. A limpeza deve ser seguida pela retirada de todo o revestimento danificado, caso necessário, assim, executando-se um novo revestimento argamassado, livre de qualquer agente agressivo. Por fim, a realização da pintura da fachada.

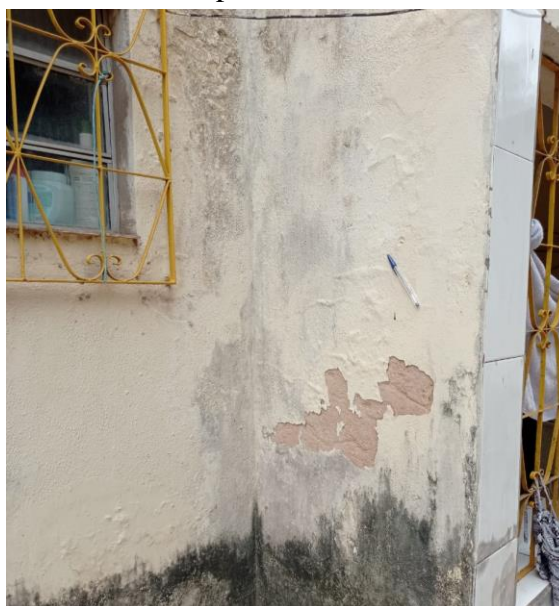
Ocorre quando a superfície de contato entre o reboco e o emboço se desprende, formando empolamentos que aumenta gradativamente, devido aos fatores ambientais. Esse fenômeno é atribuído a presença de cal hidratada na argamassa de revestimento, que se expande quando aplicada ao substrato, assim como pode decorrer do excesso de umidade no local (CINCOTTO, 1988).

A Figura 3 ilustra a manifestação patológica que se faz presente em 5 edificações, a terapia mais indicada nesse caso é retirar todas as camadas de revestimento acometidas pela manifestação patológica, em seguida fazer a reconstituição das camadas de revestimento. Considerando que, os prédios acometidos por essa manifestação patológica estão próximos a nascente de um rio, sugere-se aplicar uma camada de material impermeabilizante em toda a extensão dessas fachadas, essa camada deve conter no mínimo duas demãos de impermeabilizante à base de resina acrílica, ainda, podem ser utilizados hidrofugantes junto às camadas de argamassa reconstituídas.

Figura 3: Descolamento com Empolamento em Revestimento Argamassado

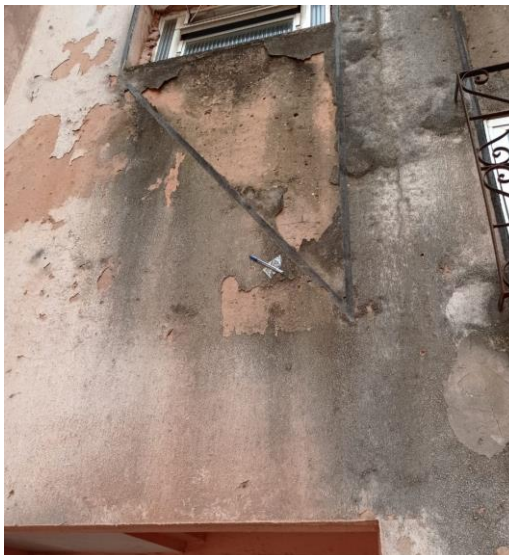
Apresentada na Figura 4, o descolamento com pulverulência tem como principal característica a capacidade que a argamassa tem em se desfazer com apenas um toque. A argamassa se desprende com facilidade, é natural que neste processo a camada de tinta presente na argamassa se destaque de forma análoga (BARROS et al, 1997).

Figura 4: Descolamento com Pulverulência em Revestimento Argamassado

Outros fatores que podem ter influência sobre este tipo de descolamento é a pulverulência de certos materiais utilizados na produção da argamassa, pois um traço magro em cimento também pode acabar causando esse tipo de manifestação patológica (BAUER, 1997).

A presença do descolamento por pulverulência reafirma um alto nível de degradação nas fachadas do condomínio, onde 13 dos 14 prédios estão acometidos pela mesma, com o revestimento argamassado desfazendo-se apenas com um leve toque. Devido à falta de manutenção nos últimos 30 anos, a terapia mais indicada nesse caso é a retirada de todo revestimento danificado, em todos os pontos em que a mesma se apresenta, seguido da aplicação de um novo revestimento e refazimento da pintura de acabamento.

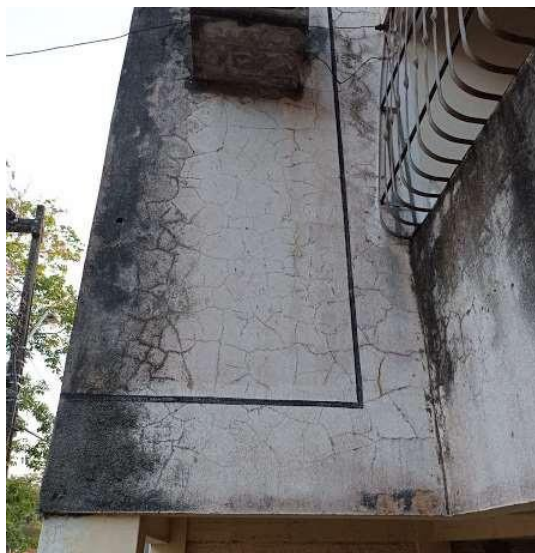
Segundo a NBR 13749 (ABNT, 2013), as possíveis causas de fissuras mapeadas (Figura 5) em revestimentos argamassados são pela retração da argamassa, decorrentes do excesso de finos na mistura utilizada, ou até mesmo o excesso de desempenamento da argamassa de revestimento. Esse tipo de fissura recebe esse nome devido ao seu formato de traços irregulares

Apesar de trazerem um grande prejuízo estético, como pode ser observado na Figura 5, esse tipo de fissura, geralmente, não provoca danos mais severos na alvenaria, desde que seja prontamente corrigido. Para essa correção sugere-se o uso de selantes flexíveis, podem ser usados para fazer a regularização do revestimento e em seguida pode-se executar a pintura, desde que seja com uma tinta igualmente flexível. Porém a situação encontrada em campo é mais delicada, pois 8 edificações apresentam essa manifestação patológica, e devido ao acúmulo de água nessas fissuras, em alguns casos, apenas a regularização com selante não é o suficiente, onde o revestimento argamassado danificado deve ser removido e um novo revestimento argamassado deve ser aplicado.

Figura 5: Fissuras Mapeadas em Revestimento Argamassado

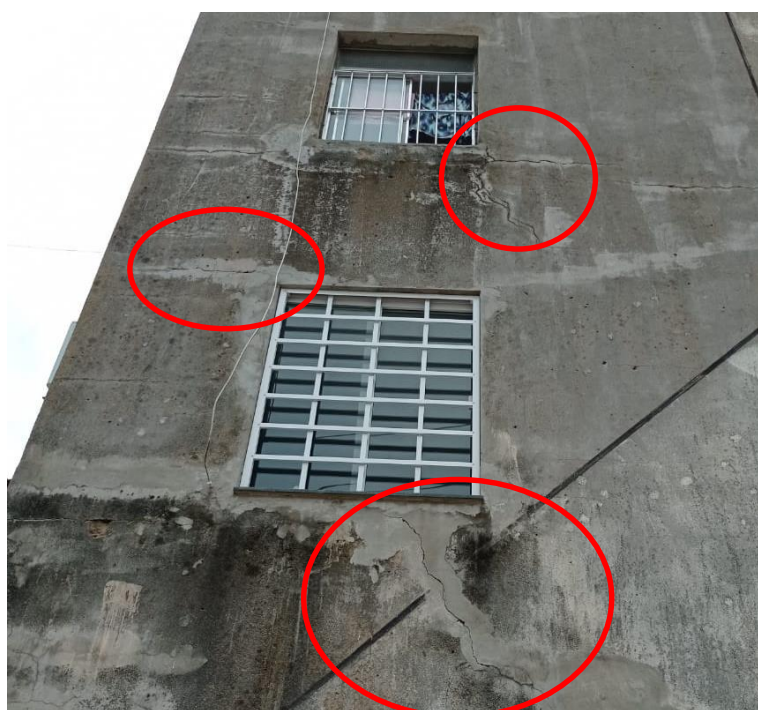
A maioria das habitações fez a troca das esquadrias originais (de madeira) por novas esquadrias (de alumínio com folhas de vidro), porém não procuraram auxílio técnico para este tipo de reforma, e isso culminou, possivelmente, em todas as edificações apresentarem essa manifestação patológica. Para a recuperação desse revestimento, inicialmente, se deve verificar

se a fissura ainda está ativa, para que, casos semelhantes ao ilustrado na Figura 6, não ocorram. Foi possível observar uma tentativa de recuperação do revestimento, porém como essa fissura ainda encontrava-se ativa, pouco após a aplicação do revestimento argamassado a mesma reincidiu. Em casos de fissuras ativas recomenda-se a execução de vergas e contra vergas que suportarão os esforços solicitantes e impedirão a propagação dessas fissuras. Nos casos de fissuras não ativas, pode-se fazer uso de argamassas flexíveis para o preenchimento das fissuras como terapia às mesmas.

Figura 6: Fissura Aberta em Vão
