AVALIAÇÃO DO DESEMPENHO À COMPRESSÃO DE PAREDES INTERTRAVADAS COM TIJOLOS DE REJEITOS DE MINÉRIO DE FERRO

RESUMO

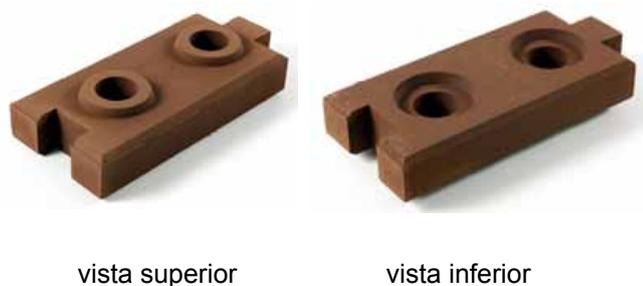
Figura 1 - Tijolo intertravado de rejeito-cimento

rejeitos, depois o cimento e por fim a água aos poucos, em um misturador de argamassa. Em seguida coloca-se a mistura no molde para aplicação da carga por uma prensa hidráulica, fabricada especialmente para esta finalidade, e ao final do processo o tijolo é extraído para sua cura. Ressalta-se que a configuração do tijolo, Fig. 1, foi concebida para um sistema construtivo intertravado, sem necessidade de rejuntamento e de argamassa de assentamento dos tijolos, ou seja, só por encaixe.

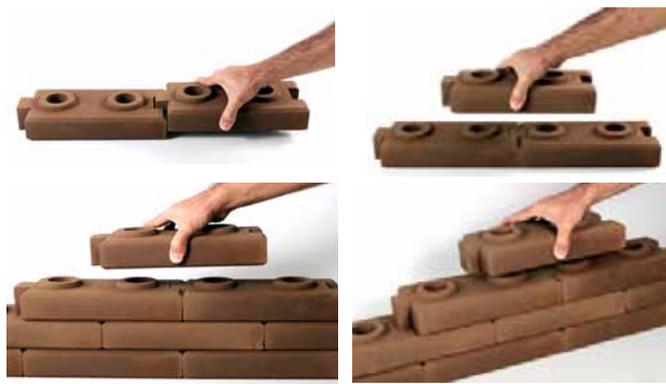
Figura 2 - Detalhes do sistema construtivo intertravado.

A Fig. 2 mostra uma seqüência ilustrativa desse sistema construtivo.

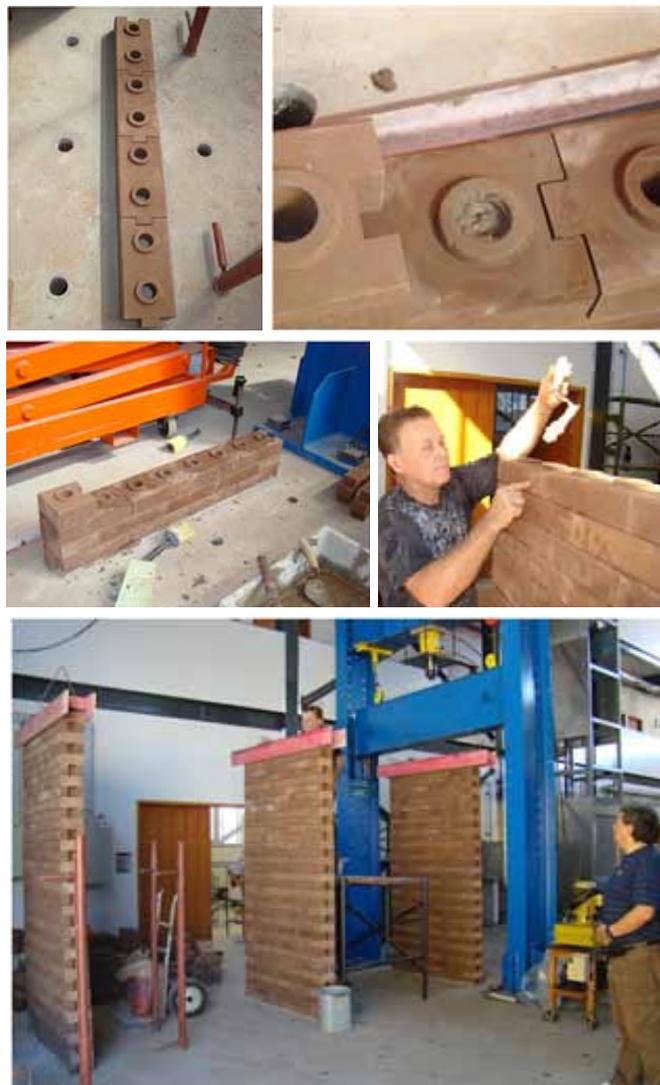
Figura 3 – Vista geral da execução das paredes.

Corpos-de-prova. Foi definida a parede de tijolos de rejeitos de minério de ferro (P) como corpo-de-prova, com dimensões de 150 cm de largura x 240 cm de altura e 15 cm de espessura. Para os ensaios de compressão foram confeccionadas três paredes com 35 fiadas de tijolos, com dois orifícios em cada extremidade preenchidos com argamassa feita com o próprio rejeito e cimento. A Fig. 3 mostra uma visão geral da seqüência da execução das paredes.

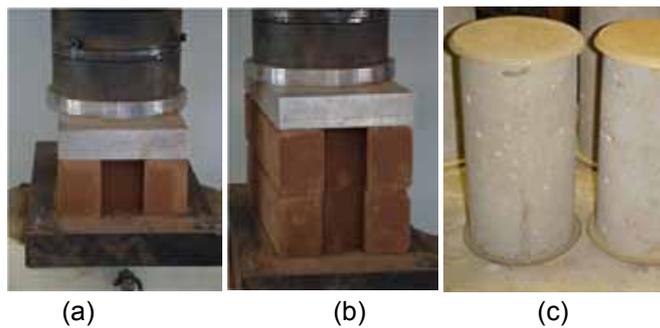
Figura 4 – Corpos-de-prova: a) tijolo, b) prisma e c) argamassa.

Foi determinada a resistência à compressão por meio de ensaios nos seguintes corpos-de-prova (CPs): tijolo, Fig. 4a, prisma que consiste na sobreposição de dois tijolos, Fig. 4b, e em CPs de argamassa, Fig. 4c.

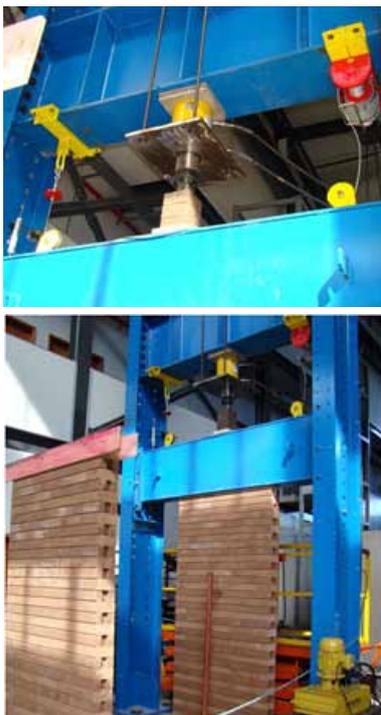
Equipamentos de aplicação de carga e preparação para ensaio das paredes. As cargas transmitidas às paredes foram aplicadas por um atuador hidráulico preso a um pórtico de reação. O atuador hidráulico, com capacidade de 1.500 kN, possui linhas de fluxo e retorno de modo que o movimento do pistão poder ser feito nas duas direções. A Fig. 5 mostra uma vista do pórtico de reação e do atuador utilizado.

Figura 5 – Vista do pórtico de reação, do sistema de aplicação de carga e atuador.

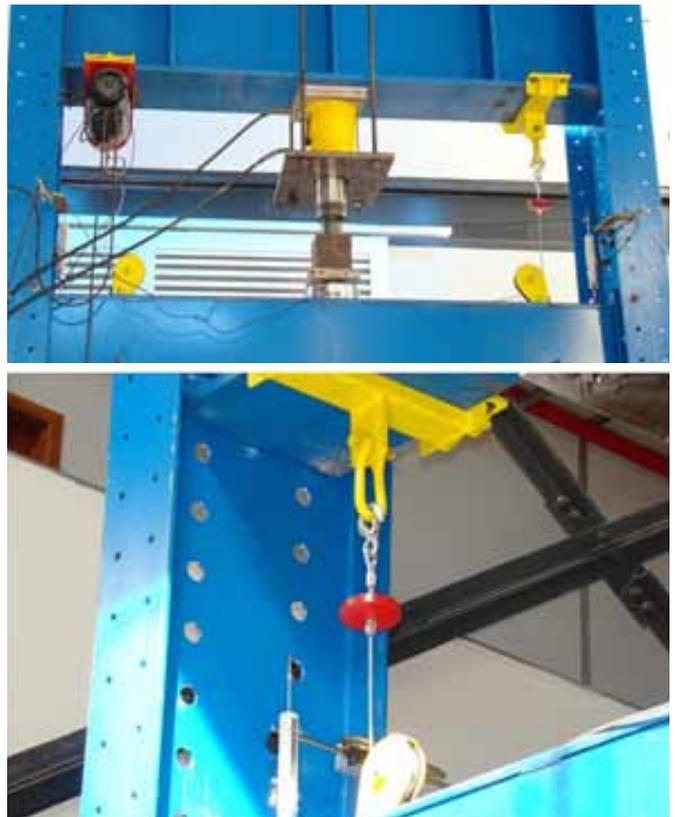
Figura 7 – Detalhe do ensaio de parede: transdutor de deslocamento utilizado para determinação do deslocamento vertical.

Os valores correspondentes às cargas foram medidos por uma célula de carga, com capacidade de 500 kN, acoplada à bomba de acionamento do pistão do atuador hidráulico. Essa célula de carga foi calibrada em uma Máquina Universal, que por sua vez foi calibrada em um laboratório credenciado pelo INMETRO. As paredes foram executadas sobre o piso da laje de reação do Laboratório de Análise Experimental de Estruturas (LAEES). Todo o processo de fabricação das paredes inclusive a dosagem da argamassa de enchimento foi controlado. Após a cura da argamassa (7 dias) iniciou-se a preparação e instrumentação das paredes. Um perfil soldado e uma borracha de manta asfáltica foram colocados entre o pistão do atuador hidráulico e o topo da parede de modo a distribuir uniformemente as tensões na superfície superior da parede. Foram colocados anteparos frontais e laterais ao pórtico de

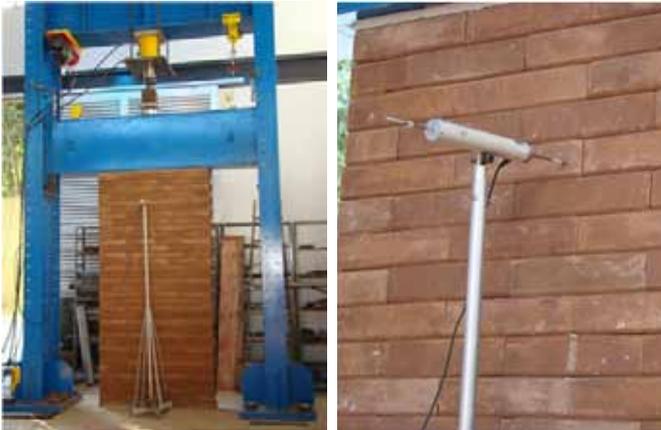
Equipamentos para medição dos deslocamentos horizontais. Para a determinação dos deslocamentos horizontais foi utilizado um DT, colocado perpendicularmente à direção da carga e a 5/6 da altura da parede (NBR-8949, 1985), como mostra a Fig. 8. Desta maneira qualquer tendência de flexão e/ou instabilidade da parede na direção ortogonal ao do carregamento poderia ser registrada. O DT utilizado é da marca Kyowa tipo DT 50A, modelo BA5687, curso de 50 mm e sensibilidade de 0,01 mm.

Figura 8 – Detalhe do ensaio de parede: transdutor de deslocamento (DT) utilizado para determinação do deslocamento horizontal.

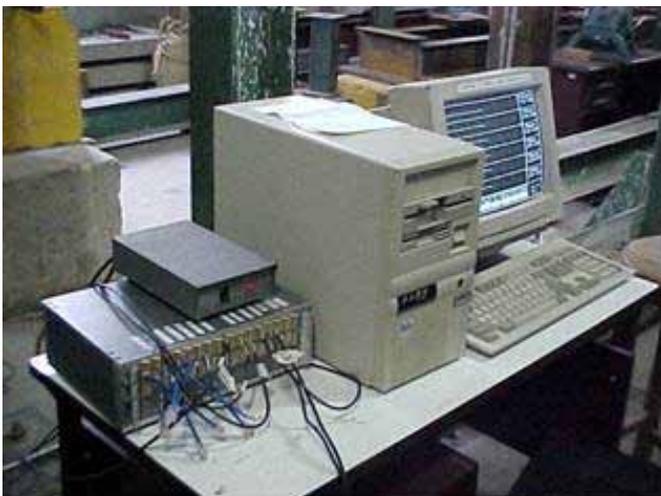
e condiciona o sinal, uma placa conversora A/D (analógica/digital) e uma placa controladora que contém um multiplexador e 16 canais com seus respectivos condicionadores de sinais. Todo esse sistema é conectado a um computador. Os DTs e a célula de carga foram conectados cada um em um canal. As informações coletadas podem ser obtidas com frequências muito elevadas. No ensaio realizado foi usada uma frequência de leitura de 10 Hz, isto é, 10 leituras a cada segundo. Na Fig. 9 é mostrado o sistema completo.

Figura 9 – Vista do Sistema de Aquisição de Dados (SAD).

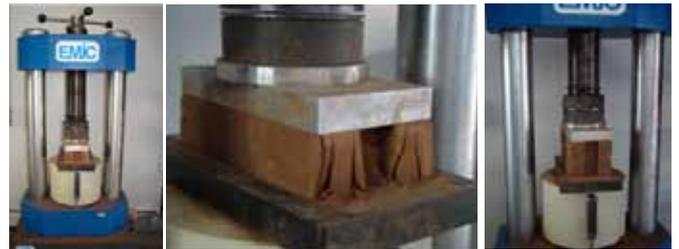
da Madeira e Novos Materiais (CPAM3), em uma prensa hidráulica controlada por um servo-hidráulico da marca EMIC com capacidade de 2.000 kN. Todos os ensaios foram realizados seguindo as prescrições das normas (NBR 13279, 1995; NBR 7215,1996; NBR 7184, 1992). A Fig. 10 mostra detalhes dos ensaios e um tijolo e um prisma após a ruptura.

Figura 10 – Detalhes dos ensaios em um tijolo e em um prisma.

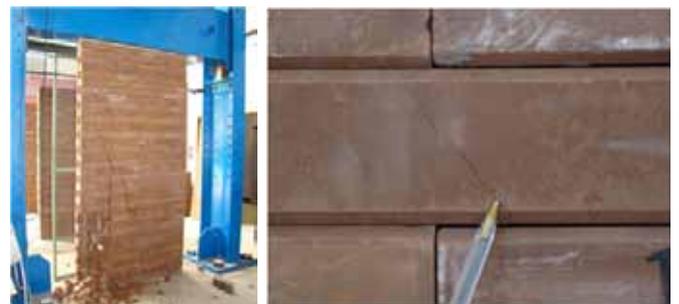
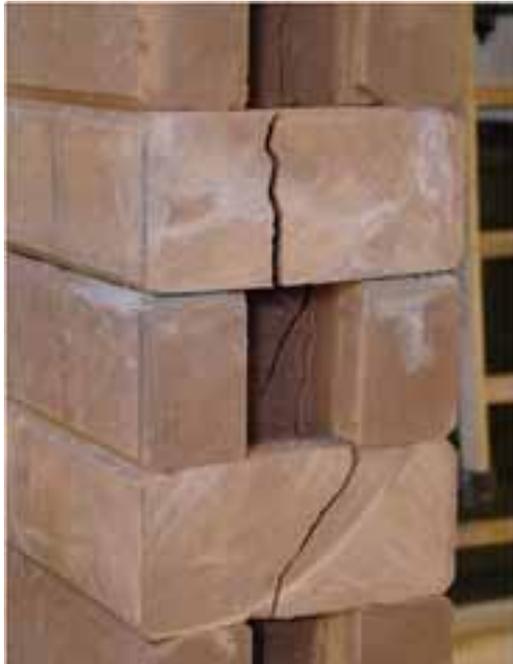
Ensaio para determinação da capacidade de carga das paredes. As paredes foram ensaiadas após a cura completa da argamassa de preenchimento dos orifícios (12 dias). O carregamento aplicado em cada parede foi realizado em três ciclos (carga e descarga), a primeira e a segunda até 50 % da carga prevista e a terceira até a ruptura. A aplicação do carregamento foi controlada de forma que a tensão aplicada, calculada em relação à área bruta, se eleve progressivamente à razão de 0,25 N/cm²/s. As paredes foram carregadas continuamente, as medidas das cargas, dos deslocamentos verticais e dos deslocamentos horizontais, foram capturadas pelo SAD. Quando a carga no segundo ciclo atingiu 180 kN os equipamentos de leitura dos deslocamentos horizontais foram retirados para evitar danos aos mesmos, e em seguida deu-se continuidade à aplicação da carga até a parede atingir a ruptura. Na Fig. 11 apresenta-se a ruptura da parede P1 e detalhes do aparecimento das primeiras fissuras nos tijolos.

Figura 11 – Ruptura da parede P1 e primeiras fissuras nos tijolos.

O início de fissuração ocorreu com uma carga próxima de 100 kN, na 5ª fiada superior direita. As fissuras subsequentes apareceram após a aplicação da carga de 200 kN. As fissuras nas partes laterais da parede surgiram com uma carga de 260 kN. A ruptura da parede não foi explosiva e nem frágil.
2	345,75	1,92	0,54

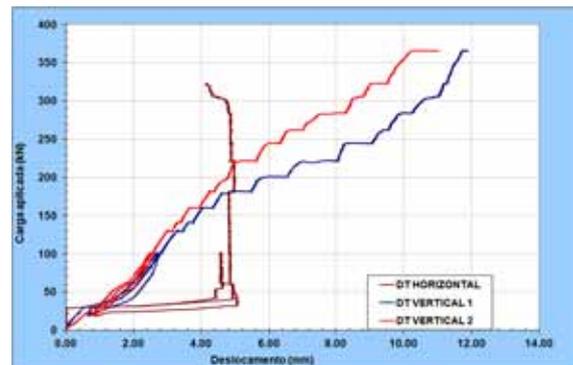
Deslocamentos. Na Fig. 12 são apresentados, como exemplo, os gráficos da carga x deslocamento vertical (DT-1 e DT-2) e da carga x deslocamento horizontal, da parede P1. Nota-se que a curva do DT horizontal acaba na carga de 320 kN, foi neste momento retirado o DT para evitar que seja danificado. O gráfico tensão x deformação de cada uma das paredes é apresentado na Fig. 13.

Figura 12 – Carga x deslocamento – parede P1. Figura

Na Fig. 12 observa-se que o deslocamento horizontal foi praticamente desprezível, e as rupturas ocorreram por esmagamento da parede com uma generalização de trincas. Ou seja, microfissuras abriram-se em fissuras e finalmente em trincas. Assim, a parede teve o mesmo modo de ruptura dos tijolos, mostrando novamente uma regularidade no comportamento. O fato de o deslocamento horizontal ser desprezível no colapso significa que não houve flambagem, fenômeno que provocaria um aumento progressivo do deslocamento horizontal à medida que se aumentasse a carga, o que não foi observado. Apenas a parede 1 teve um

deslocamento de 6 mm para uma carga de 25 kN, representando sem dúvida uma acomodação lateral do sistema. Logo em seguida não houve nenhum acréscimo de deslocamento lateral, com o aumento da carga. Permaneceu uma reta vertical até a retirada do DT.

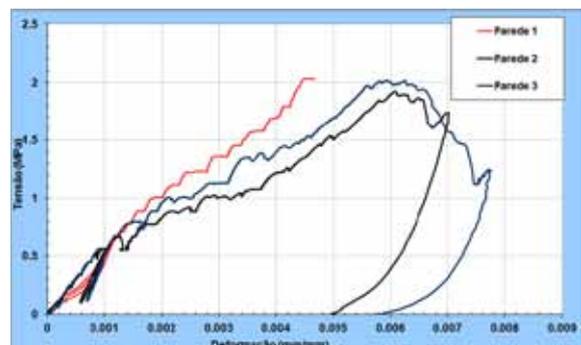
13 – Gráfico tensão x deformação – paredes 1, 2 e 3.

Dividindo-se a carga total pela área da seção transversal da parede de 150 cm x 15 cm tem-se a tensão de compressão atuante. Na Fig. 13 pode-se observar que as curvas das paredes tensão x deformação podem ser ajustadas por retas no trecho inicial, se aproximando, portanto à lei de Hooke, fator favorável em termos de análise. Para tensões baixas, de 2,05 MPa em média, no limite de ruptura, tem-se deformações relativamente altas, de 0,6 %. Isto significa que a parede é flexível. A tangente do ângulo da reta com a horizontal denomina-se módulo de deformabilidade axial e apresenta o valor médio de 420 MPa. Paredes de tijolos cerâmicos queimados e de blocos de concreto apresentam módulos de deformabilidade axial de 1.170 MPa e 720 MPa, respectivamente.

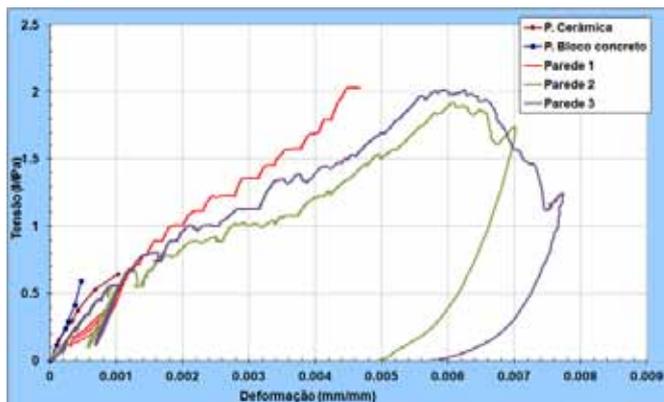
Observa-se na Fig. 14 que as curvas das paredes de tijolos de rejeitos de minério de ferro têm maior inclinação que as paredes de tijolo cerâmico e de bloco de concreto. Isto indica que são mais flexíveis com módulo de deformabilidade menor. Na Fig. 15 observa-se que a tensão de ruptura da parede de tijolos de rejeitos de minério de ferro é maior que as paredes de bloco de concreto e muito mais ainda se comparada com as de tijolo cerâmico. Na Fig. 16 também se observa que a tensão de fissuração das paredes de tijolos de rejeitos de minério de ferro é maior do que as paredes de tijolo cerâmico e de bloco de concreto.

Figura 14 – Gráfico comparativo da tensão x deformação específica das paredes de tijolos cerâmicos, blocos de concreto e de tijolos de rejeitos de minério de ferro.

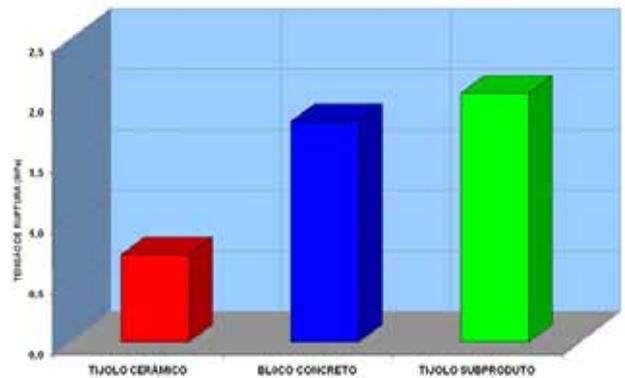
Figura 15 – Gráfico comparativo da tensão de ruptura das paredes de tijolos cerâmicos, blocos de concreto e de tijolos de rejeitos de minério de ferro.

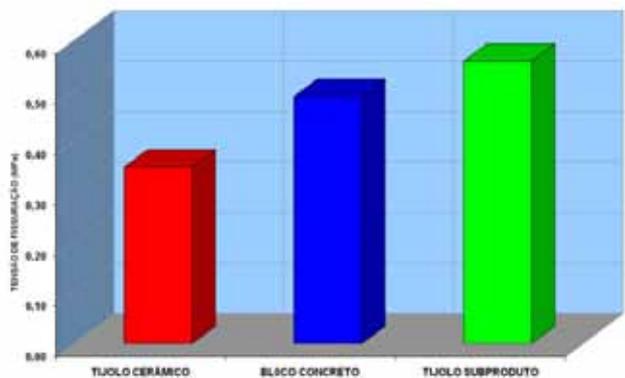
Figura 16 – Gráfico comparativo da tensão de fissuração das paredes de tijolos cerâmicos, blocos de concreto e de tijolos de rejeitos de minério de ferro (em verde).
