REABILITAÇÃO DA COBERTURA ENVIDRAÇADA DO PÁTIO DAS NAÇÕES DO PALÁCIO DA BOLSA DO PORTO

Vasco Peixoto de Freitas
Nuno Valentim Lopes
Marília Sousa Angélico
mail@vpfreitas.com

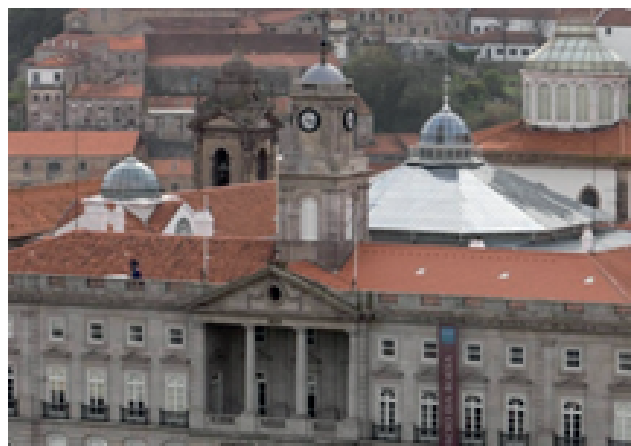
a)

O Pátio das Nações ocupa o lugar central na organização do edifício, sendo um dos espaços mais impressionantes do seu interior, onde se realizam eventos de todo o género. Corresponde ao antigo claustro do Convento, coberto, numa segunda fase da construção, com uma magnífica estrutura metálica envidraçada única na cidade (Figura 1 e Figura 2).

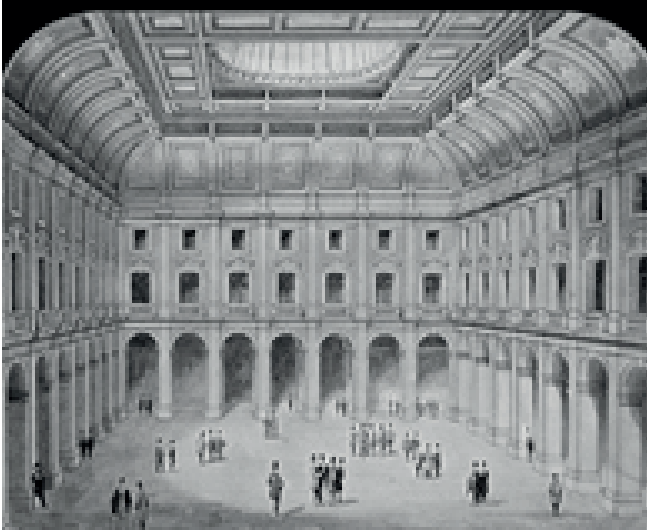
Figura 2: Pátio das Nações (desenhos de arquivo da Associação Comercial do Porto).

A esbelteza da solução em ferro e vidro adotada originalmente é evidenciada nas plantas, cortes e pormenores construtivos da época de construção do Palácio, existentes no centro de documentação da Associação Comercial do Porto (Figura 2). Os painéis envidraçados constituídos por vidro simples, armado, com 6 mm de espessura, encontravam-se apoiados sobre as abas dos perfis de ferro, em “T” invertido que constituíam a estrutura metálica. Longitudinalmente os vidros foram sobrepostos cerca de 10 cm. Na ligação vidro/estrutura foi aplicado betume.

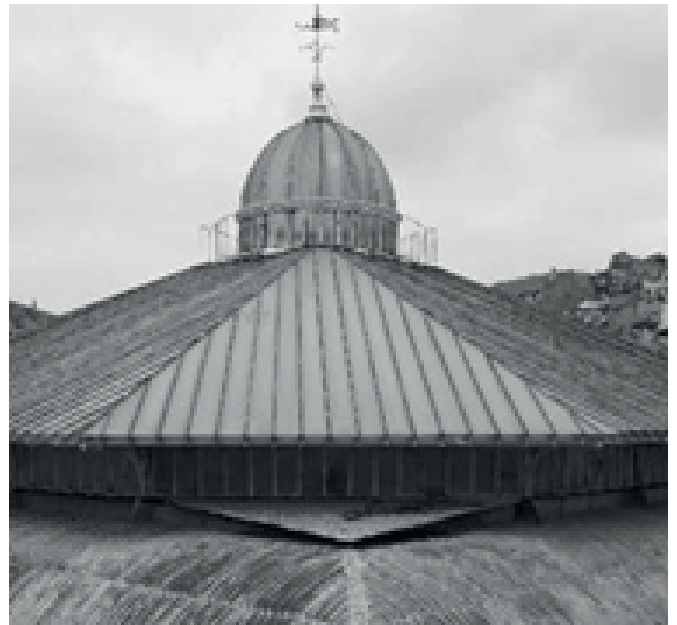
Numa das intervenções realizadas nos anos 70 do século XX, foi colocada sobre a cobertura envidraçada uma proteção complementar constituída por painéis de policarbonato alveolar. A cúpula central apresentava painéis de po-licarbonato com desenvolvimento curvo (Figura 3).

Figura 3: Cobertura envidraçada do Pátio das Nações antes da reabilitação.

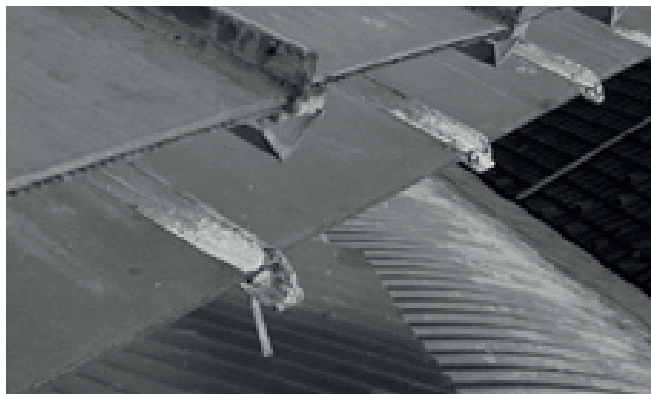
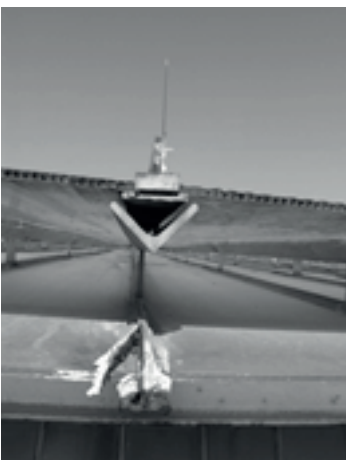
- Envelhecimento e degradação da estrutura metálica (Figura 5);
- Degradação acentuada do betume aplicado na ligação vidro/perfis metálicos;
- Envelhecimento da proteção complementar de painéis de policarbonato alveolar colocada na intervenção realizada nos anos 70;
- Diversas infiltrações no interior do Pátio das Nações;
- Ocorrência de condensações durante os diversos eventos que se realizam neste espaço.

Figura 5: Degradação da estrutura metálica do Pátio das Nações e da proteção complementar aplicada.

- Remoção da estrutura de painéis de policarbonato, aplicada nos anos 70, e dos painéis de vidro;
- Tratamento “in situ” da estrutura metálica que consistiu na limpeza da superfície através de meios mecânicos, aplicação de primário inibidor de corrosão, à base de epóxi, rico em zinco (75 μ m) e pintura final à base de resinas de poliuretano (175 μ m);
- Aplicação de novos painéis de vidro com características mecânicas, energéticas e luminosas adequadas, do que se salienta uma transmissão luminosa de 65% e um fator solar $-g_{\square} \leq 0,40$. O princípio de fixação dos painéis de vidro à estrutura foi reajustado, tendo-se colocado os painéis “topo a topo” e não sobrepostos, como inicialmente se encontram;
- Aplicação de um cobre-juntas em zinco na ligação dos vidros à estrutura metálica, para proteção do mastique face às gavotas.

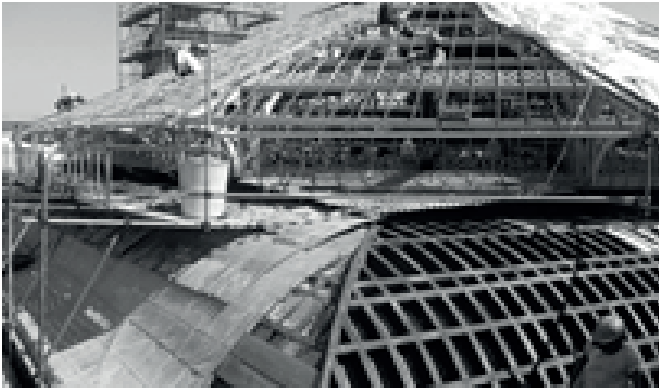
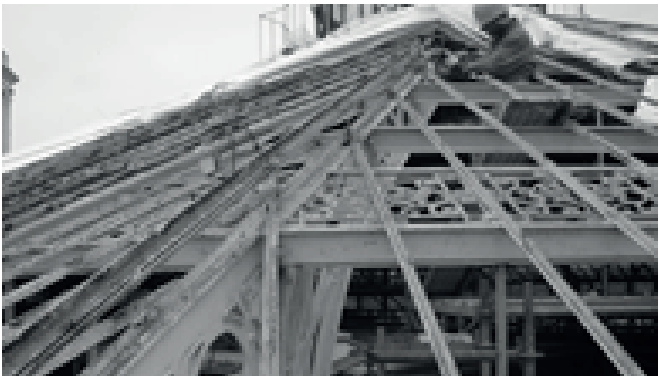
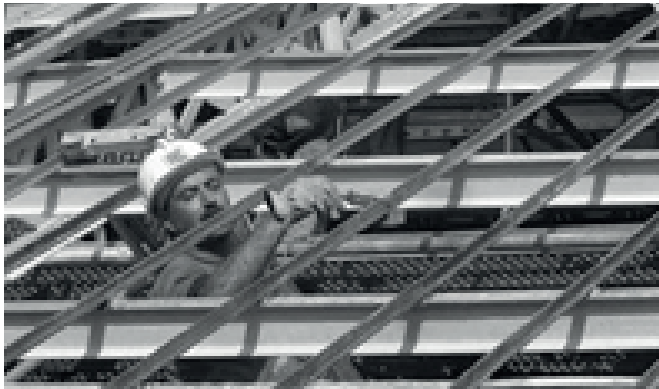
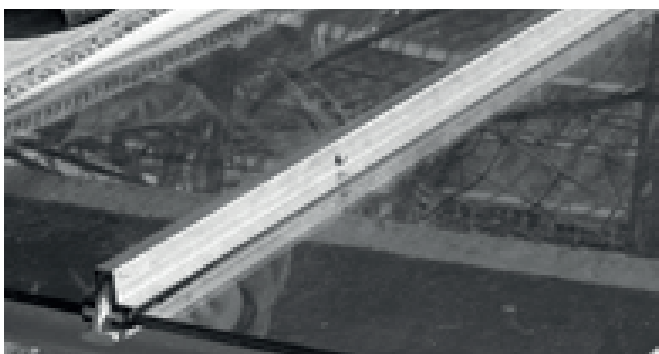
Figura 6: Tratamento da cobertura envidraçada do Pátio das Nações.

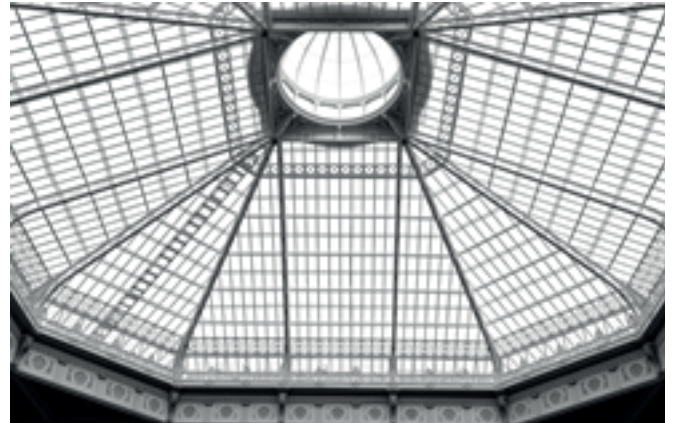
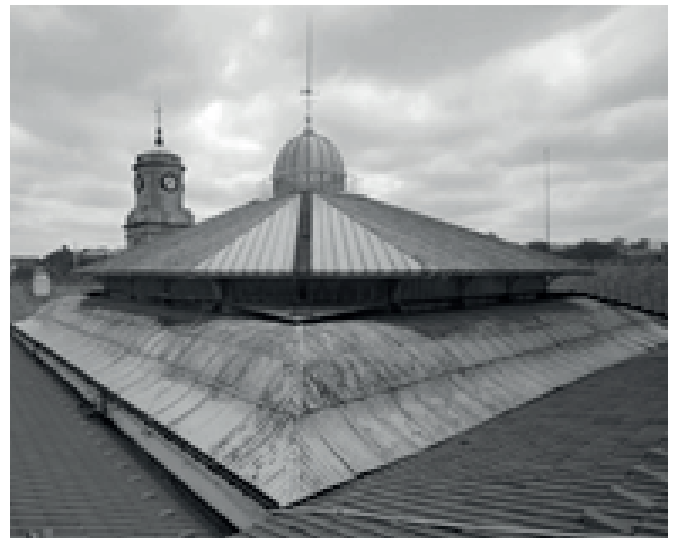
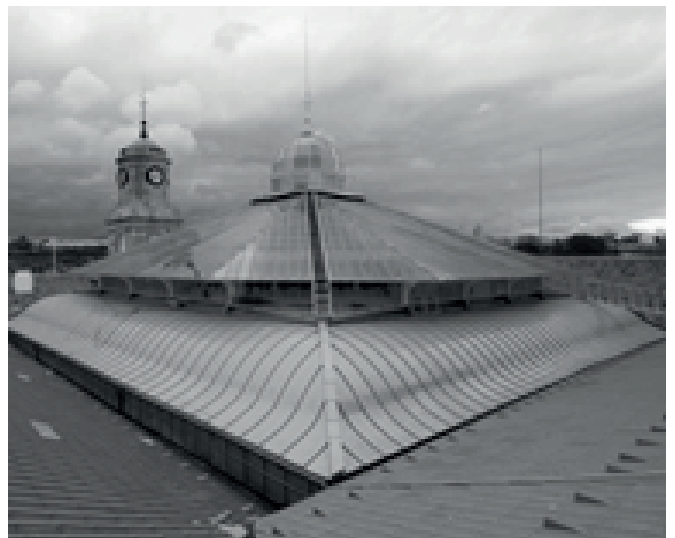
Figura 7: Cobertura envidraçada do Pátio das Nações – antes e depois da intervenção.
