ANÁLISE DOS PROCESSOS DE RECUPERAÇÃO DE PATOLOGIAS: TRINCAS E IMPERMEABILIZAÇÃO

Palavras-chave: Patologia, tratamento e recuperação.

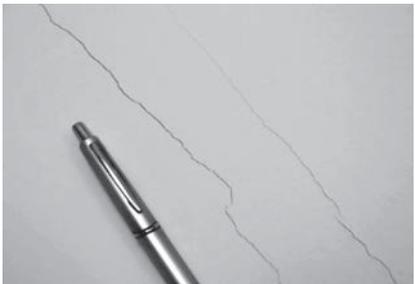
Aparecimento de recalques de fundação devido ao fato da mesma estar assentada em camadas de argila de baixa resistência.

Nos casos das edificações situadas nas cidades de Corinto e Sabará, as causas relacionadas aos problemas de recalque de fundação tiveram a sua origem na etapa de projeto, visto que os recalques de fundação o-correram devido ao fato de suas fundações estarem apoiadas em solos que não apresentavam capacidade de suporte.

<p>Fig.11: Trincas recal. fundação (1992)</p>

Tratamento adotado: Após a conclusão da sondagem e o mapeamento das trincas na edificação adotou-se um reforço de fundação através de tubulões. Também foi necessário o reforço da estru-tura através da adoção de pilares, bem como a costura das trincas, utilizando o sistema rígido.

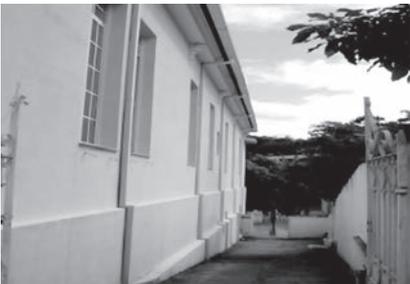
<p>Fig.12: Edif. após reforço (2008)</p>	O tratamento efetuado mostrou-se eficaz, não havendo re-torno da patologia após tratamento

Nestas edificações o tratamento utilizado foi eficaz, não sendo verificado retorno da patologia após o tratamento. Conforme apresentado nas Figuras 6 e 12.

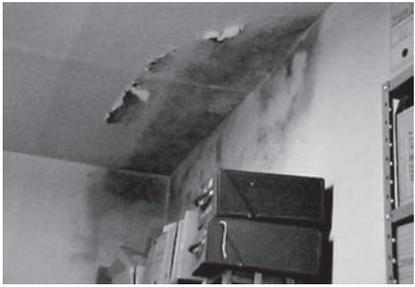
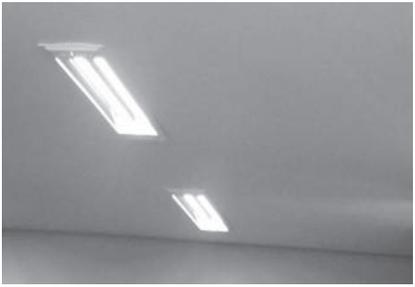
O tratamento efetuado mostrou-se eficaz, não havendo re-torno da patologia após tratamento

Tratamento adotado: Demolição e retirada de todas as partes danificadas, construção de uma nova cobertura. Na base da edificação ocorreu demolição do reboco danificado, com posterior aplicação de argamassa de revestimento impermeabilizante e pintura.

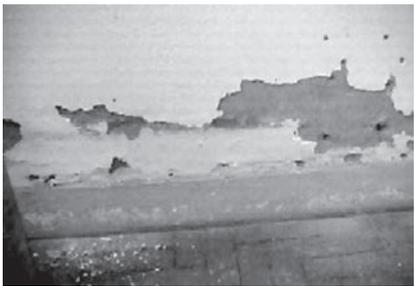
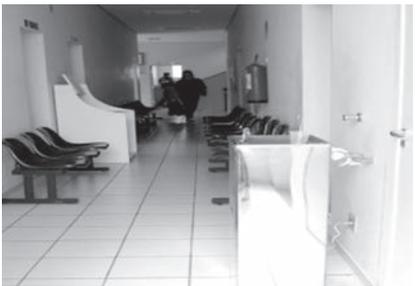
O tratamento efetuado mostrou-se eficaz, não havendo re-torno da patologia após tratamento
CORINTO

Tratamento adotado: Demolição e retirada de todas as partes danificadas e execução de nova argamassa de revestimento sem saibro.

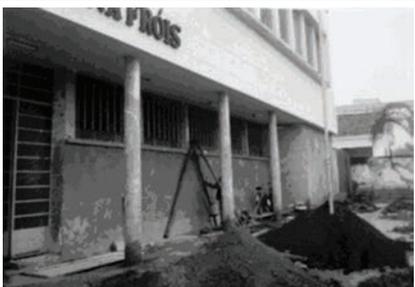
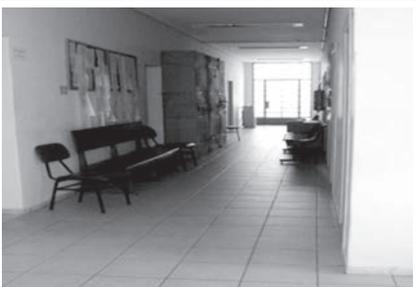
O tratamento efetuado mostrou-se eficaz, não havendo re-torno da patologia após tratamento

Tratamento adotado: Após a conclusão da sondagem e o mapeamento das trincas na edificação adotou-se um reforço de fundação através de tubulões. Concluído o reforço as trincas foram cos-turadas, utilizando sistema rígido.

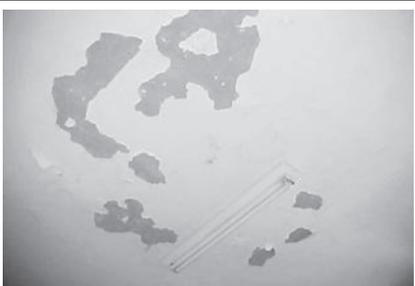
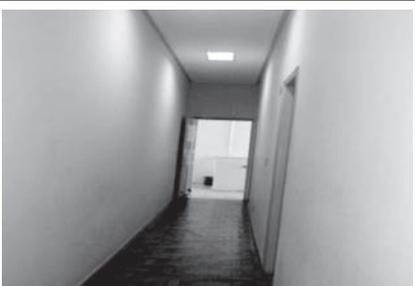
O tratamento efetuado mostrou-se eficaz, não havendo re-torno da patologia após tratamento

Em todas as edificações estudadas não foi constatado retorno da patologia que tinha como agente cau-sador a movimentação higroscópica, vide Figuras 4 e 10.

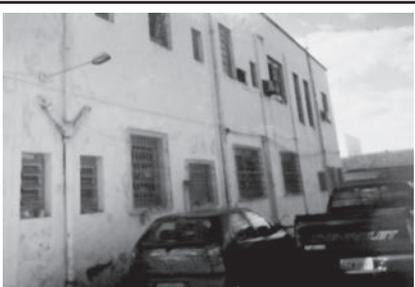
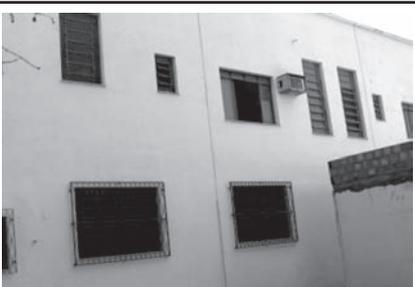
O tratamento efetuado mostrou-se eficaz, não havendo re-torno da patologia após tratamento

Tratamento adotado: Demolição e retirada de todas as partes danificadas, construção de uma nova cobertura.
