ANÁLISE E PROJETO DE RESTAURAÇÃO DE PONTE METÁLICA EM SÃO JOÃO DEL-REI/MG

ANALYSIS AND METAL BRIDGE RESTORATION PROJECT IN SÃO JOÃO DEL-REI / MG

3. PONTE DO TEATRO – SÃO JOÃO DEL-REI/MG

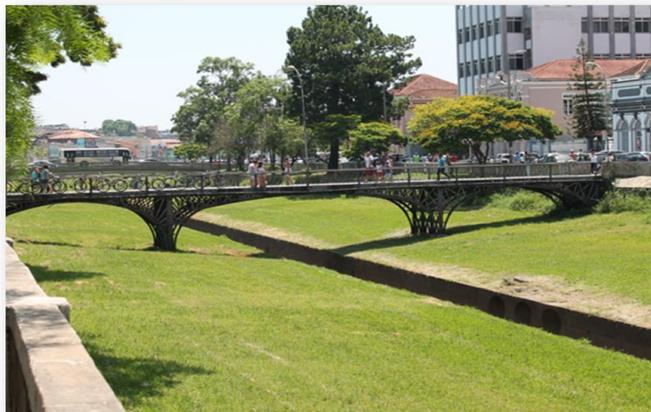
Figura 1 – Ponte do Teatro.

A Ponte do Teatro, apresentada na Figura 1, é formada por quatro arcos treliçados, e possui três vãos, sendo o vão central o de maior comprimento, aproximadamente 14 m. Considerada moderna para a época, sua estrutura metálica apresenta um contraste com as antigas pontes de alvenaria de pedra do século XVIII, que também transpõe o córrego Linheiro, em São João Del-Rei.

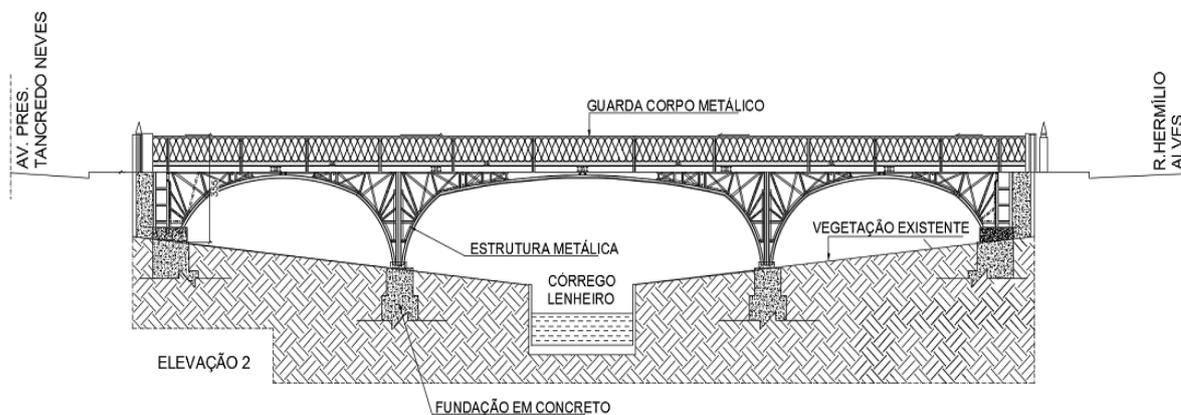
Figura 2 – Perfil longitudinal da ponte do teatro.

A análise realizada na ponte do teatro consistiu em: visitas *in loco*, inspeção visual, medições e registros fotográficos. Para melhor compreensão de sua geometria, realizou-se um levantamento minucioso sobre suas características geométricas, e posteriormente seu projeto arquitetônico. Nas Figuras 2 e 3 estão apresentados o perfil longitudinal e seção transversal respectivamente.

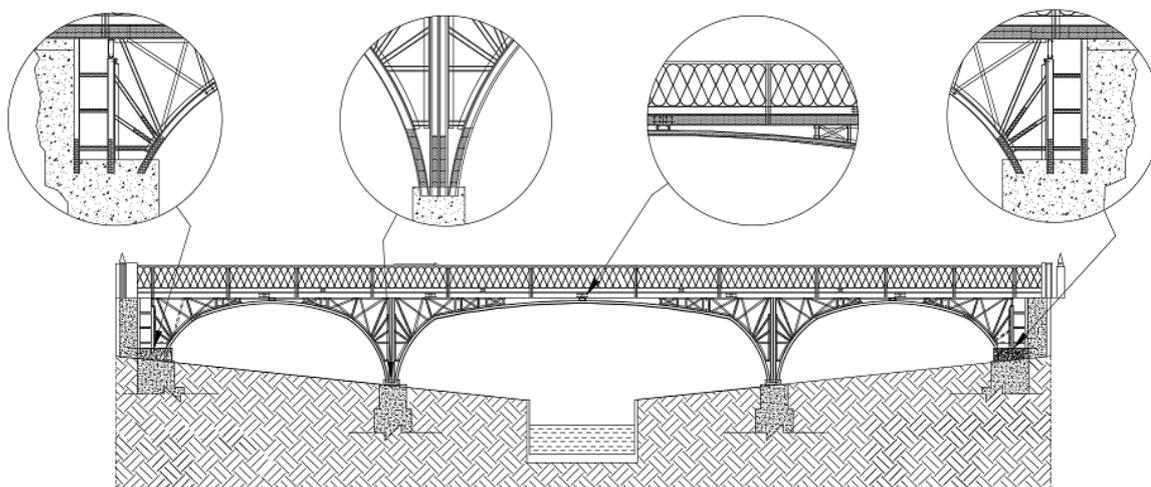
Figura 4 – Perfil longitudinal com os respectivos pontos críticos.

Posteriormente a execução dos projetos arquitetônicos, avaliou-se o estado atual da ponte identificando suas patologias. Nessa avaliação, pode-se perceber que as patologias que ocorrem com maior intensidade estão presentes nos elementos: aparelhos de apoio, interface entre estrutura metálica e fundação, elementos de ligação, tabuleiro e guarda corpo. Na Figura 4 está apresentado o perfil longitudinal da Ponte do Teatro com ênfase nos elementos que se apresentam com patologias em estado crítico, sendo o dano, na maioria dos casos formando por corrosões nos elementos estruturais da ponte.

Identificados os pontos críticos, analisou-se as patologias e fez-se um estudo das possíveis soluções.

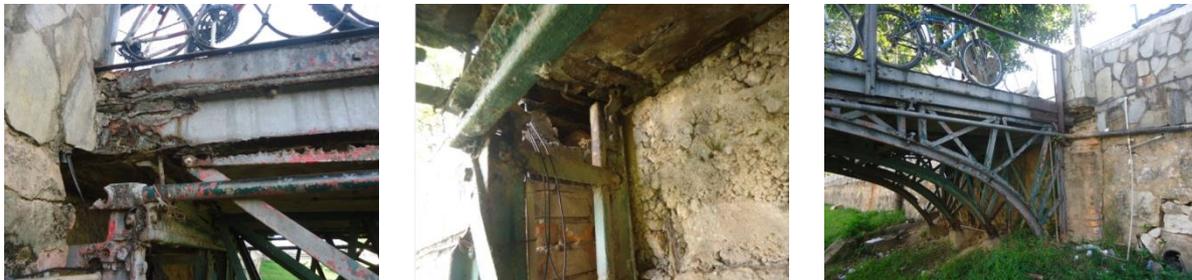
Figura 5 – Elemento de apoio.

Devido ao tabuleiro da ponte adentrar o elemento de apoio, constituído de alvenaria de pedra, gerou uma "folga" entre os mesmos, facilitando a penetração de sujeira e água

provenientes das chuvas. Este fato, acrescentado a falta de manutenção, ocasionou a corrosão total dos perfis, como pode ser visto na Figura 5.

A solução adotada nesse caso tem de ser, necessariamente, a substituição total desses perfis, visto que, houve perda de sua capacidade estrutural. Esta solução foi apoiada na afirmação de Cesare Brandi, “no qual a matéria somente é insubstituível quando colaborar diretamente para a figuratividade da imagem como aspecto e não para aquilo que é estrutura” (BRANDI, 2004, p.48). A substituição deve ser feita por perfis de mesma geometria e resistência estrutural. A vegetação existente entre as pedras do muro de encontro deverá ser removida manualmente com muito cuidado, para não danificar a estrutura de alvenaria de pedra, e posteriormente ser lavada com água sob pressão leve e sabão neutro.

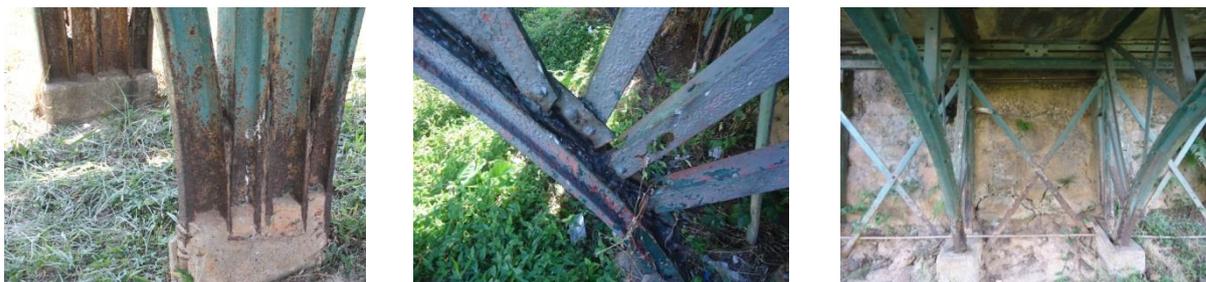
Figura 6 – Interface entre estrutura metálica e fundação.

A interface entre a estrutura metálica e a fundação (base da ponte) é um dos pontos mais propícios ao aparecimento da corrosão, devido principalmente ao acúmulo de umidade e sujeira. Portanto, os perfis utilizados para compor essa base devem ser mais resistentes aos agentes causadores da corrosão. Nesse caso, mesmo sendo construída a mais de um século, teve-se o cuidado de utilizar perfis mais resistentes ao meio no qual está inserido, não que tenha sido usado um perfil com uma resistência maior, mas um aço com camada mais espessa. As patologias na base da estrutura metálica estão representadas na Figura 6.

Recomenda-se a utilização de jateamento de areia, conforme SIS 05 59 00 (1967), para remoção da camada corroída e realizar posteriormente rigorosa limpeza em todas as partes com escova de aço. Ressalta-se que alguns lugares é necessário a substituição pontual das partes afetadas, devendo ser substituídas por perfis de igual geometria e resistência. A Figura 7 apresenta detalhadamente os elementos, presentes nos aparelhos de apoio e na interface entre estrutura metálica e a fundação, que deverão passar por recuperação.

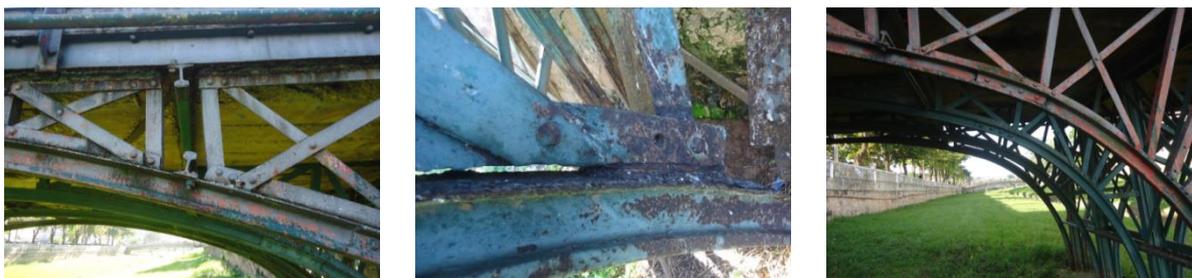
Figura 8 – Elementos de ligação.

As ligações são praticamente todas feitas por rebites, o que era muito utilizado nas primeiras obras de estrutura metálica, se apresentam em estado variado de corrosão. Nas proximidades dos aparelhos de apoio, e nas bases, eles se apresentam em processo corrosivo avançado, enquanto que nas ligações intermediárias se apresentam em estado inicial de corrosão. A corrosão nesse elemento estrutural é preocupante, pois o afrouxamento das ligações pode gerar acréscimos de tensões, o qual a estrutura não foi projetada para suportar (CARDOSO, 2007). A Figura 8 apresenta as patologias nos elementos de ligação.

onforme Brandi (2004) toda intervenção de restauro deve ser feita de modo que facilite eventuais intervenções futuras. Apartir desse princípio foi proposto à substituição de rebites por parafusos estruturais, os quais oferecem mais facilidade na execução e manutenção, o que nas estruturas de aço corresponde um fator muito importante devido à necessidade constante de pintura para se evita a corrosão. Deve-se tomar muito cuidado na troca desses pinos por parafusos, visto que, eles apresentam função estrutural, sendo necessário realizar um projeto de escoramento.

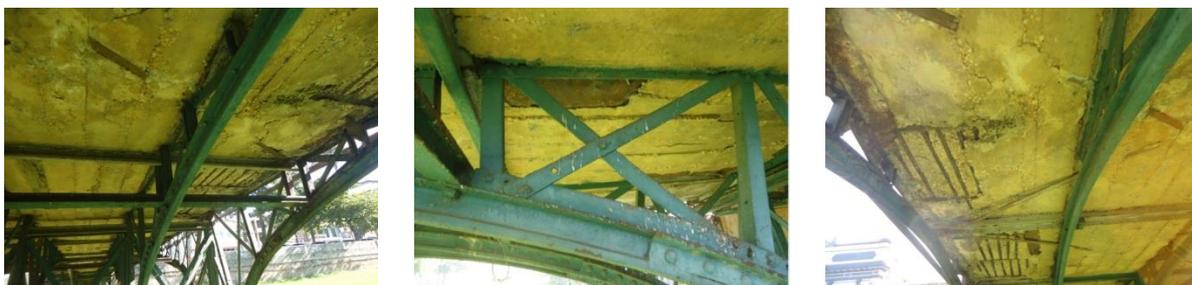
Figura 9 – Tabuleiro em concreto armado

O tabuleiro da ponte, feito de concreto armado, apresenta deslocamento de concreto o que ocasionou a exposição da armadura positiva e sua conseqüente oxidação. Ao realizar a inspeção *in loco*, foi possível perceber que o tabuleiro apresenta infiltração praticamente em toda sua extensão. Foi percebido também, que houve falha de concretagem, devido ao acúmulo de agregado graúdo (Brita) na face inferior da laje, conforme pode ser visto na Figura 9. Provavelmente o tabuleiro atual em concreto armado foi uma intervenção contemporânea na ponte. Embora não foram encontrados relatos histórias sobre o primeiro material utilizado no tabuleiro, infere-se que certamente foi madeira.

Sugere-se que seja realizado uma limpeza com escova de aço em toda a face inferior do tabuleiro, removendo a corrosão das armaduras e as placas de concreto que apresenta tendência de soltura, para posteriormente fazer-se o preenchimento desses locais com concreto 25 MPa (Brita 0). Para evitar que continue a ocorrer infiltração, recomenda-se que seja feito uma impermeabilização do tabuleiro de concreto armado, o que pode ser feito com manta asfáltica ou argamassa impermeabilizante. Após o preenchimento dos vazios deixados na parte inferior do tabuleiro, uma segunda alternativa de intervenção é a inserção de fibra de carbono para garantir o ganho de resistência à flexão do sistema.

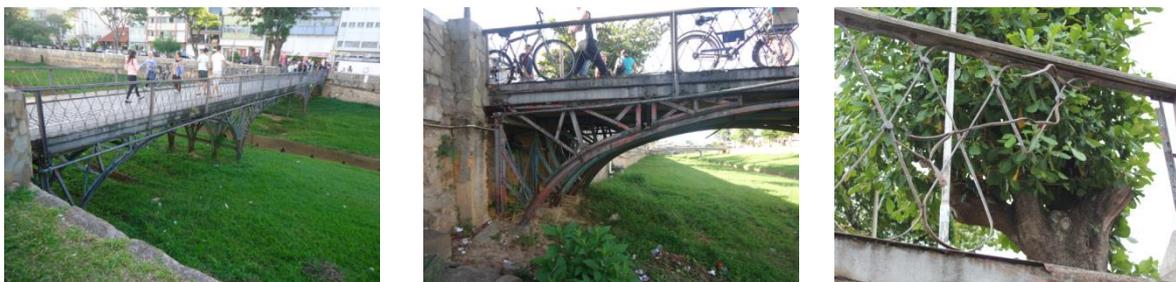
Figura 10 – Guarda corpo e corrimão.

O guarda corpo da ponte é constituído de estrutura metálica com fechamento em tela e corrimão em madeira. A estrutura metálica apresenta-se em estado inicial de corrosão com perda de pintura monocromática e algumas torções. O fechamento feito em tela, como mostra Figura 10, apresenta-se com algumas aberturas no guarda corpo, e a madeira do corrimão está em estado de deterioração.

A estrutura metálica do guarda corpo de ser desmontada e remontada corrigindo as torções, e lixada com escova de aço para posteriormente receber a pintura. Em alguns pontos específicos onde à estrutura apresenta grandes empenamentos, deverá ser feito enxertos, utilizando materiais idênticos aos retirados. Deve ser recolocada tela de proteção, de mesma característica da existente, nos locais que apresentam danos. A madeira do corrimão deve ser substituída por uma nova, de preferência Ipê, mantendo a mesma característica estética da existente. Conforme especificado na Figura 11.
