ANÁLISE PATOLÓGIA ATRAVÉS DO ENSAIO NÃO DESTRUTIVO UTILIZANDO RESISTIVIDADE ELÉTRICA SUPERFICIAL DO CONCRETO

ANALYSIS PATHOLOGY THROUGH TEST USING NON-DESTRUCTIVE ELECTRICAL CONCRETE RESISTIVITY SURFACE CONCRETE

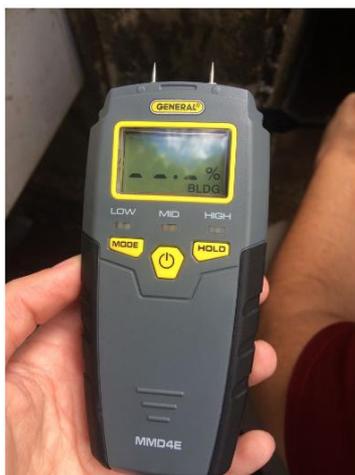
Figura 1: Medidor de umidade Generate MMD4E.

Para realizar uma medição adequada da umidade na estrutura foi utilizado o equipamento da generate MMD4E, apresentado na Figura 1. O equipamento mede a umidade em estruturas de madeira e de concreto.

O Medidor de Umidade de Materiais Portátil detecta a umidade do material, com a possibilidade de indicar ocorrência de vazamento ocultos em madeira, concreto, drywall e carpete. O equipamento mostra o valor da umidade, na tela de LED, em porcentagem e apresenta também ampla faixa de medição, fortes pinos de aço inoxidável, alarmes sonoros e

A medição do teor de água pelo equipamento é na precisão de 3% para madeira e 0,1% para materiais de construção. Já a variação de medição global é de 5 a 50% para madeiras e 1,5 a 33 % para materiais de construção.

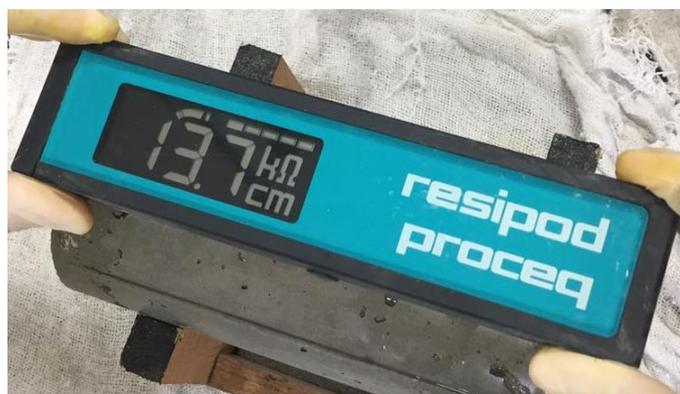
Figura 2: Medidor de resistividade elétrica superficial da PROCEQ.

A técnica dos quatro eletrodos que utiliza o método de Wenner é aplicada para determinar a resistividade elétrica superficial do concreto. Segundo Polder (2001), ela vem sendo utilizada como parâmetro para a previsão da vida útil da estrutura e está relacionada ao processo de deslocamento dos agentes agressivos no interior do concreto. O ensaio de resistividade elétrica superficial foi realizado com a utilização do equipamento Resipod da Proceq, Figura 2. Esse método deve ser feito em superfície uniforme e úmida.

O ensaio consiste no posicionamento de 4 eletrodos em contato com o concreto, alinhados e de distâncias iguais um do outro, podendo ser empregado tanto no laboratório quanto in loco. A resistividade é medida através da leitura da corrente elétrica gerada por uma diferença de potencial aplicada entre eletrodos, colocados sobre a superfície do concreto, obtendo a medida desejada (SANTOS, 2006). Polder (2001) apresenta uma análise da possibilidade de corrosão em função dos valores da resistividade elétrica, segue Tabela 01:

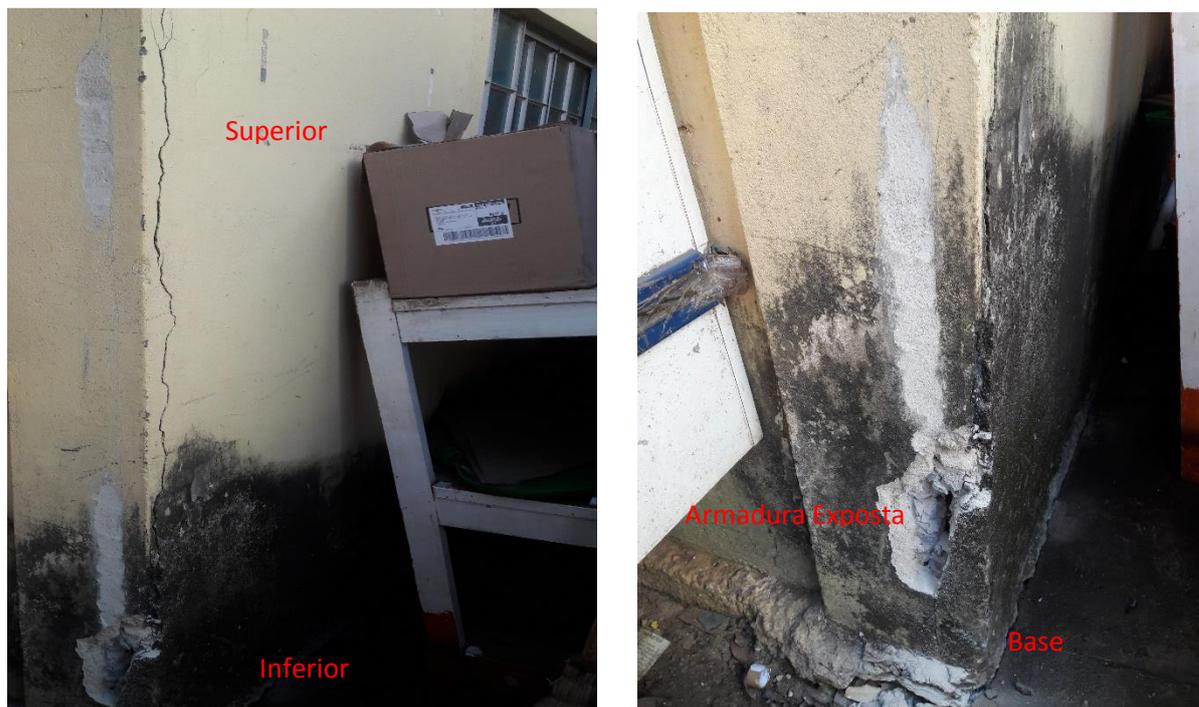
Figura 3: Identificação das partes.

Buscou informações sobre a idade da estrutura, processo construtivo seguido da época de execução da obra e projeto estrutural, características das peças, aplicações e condições de exposição durante o uso. E foi identificado que é uma edificação em concreto armado, com cerca de 20 anos e sem projeto estrutural. O local, hoje, é usado como um depósito para fins comerciais, a parte afetada da estrutura é externa e fica exposta a intemperes. Na Figura 3 é identificado cada parte da estrutura analisada:

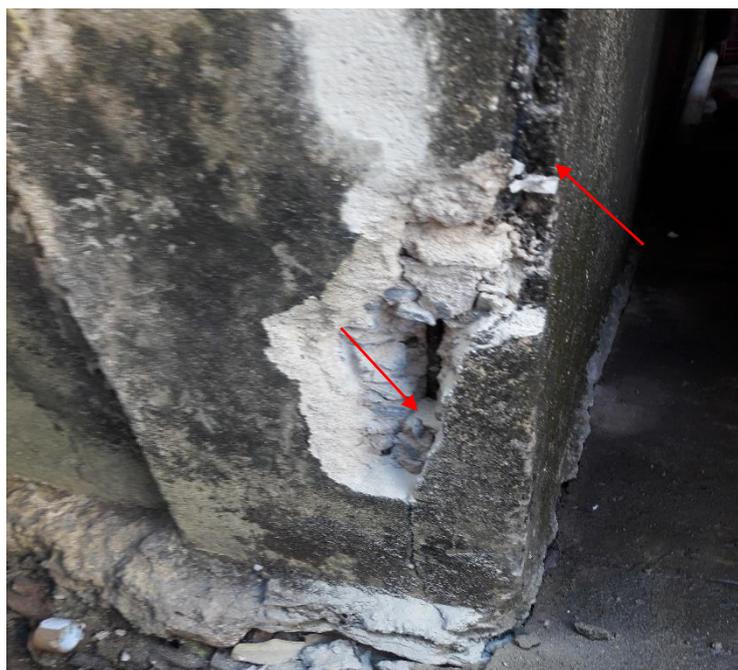
Figura 4: Patologia na estrutura.

Analisando a Figura 4, nota-se que o pilar da estrutura apresenta um quadro característico de corrosão de armadura. É possível observar que a viga baldrame, a base, não foi impermeabilizada. A parede apresenta patologia oriunda de umidade excessiva e há presença de bolor. A condição encontrada é inadequada a uma estrutura de concreto.

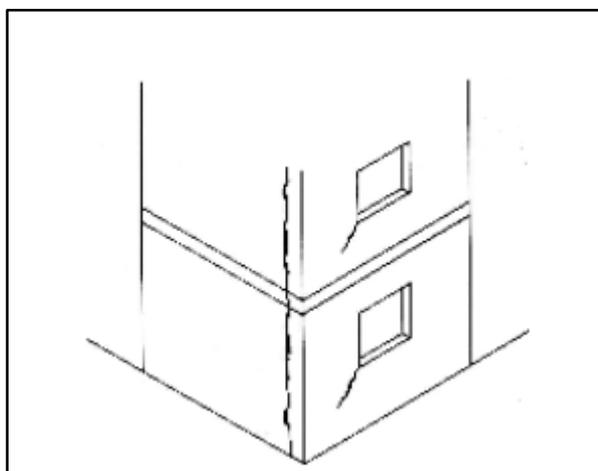
Figura 5: Fissuração vertical da alvenaria no canto da obra provocada por movimentação higroscópica

Com o aumento da umidade, há uma expansão do material. Thomaz (1989), afirma ainda que as patologias oriundas de umidade higroscópica, Figura 5, têm como características provocar uma trinca longitudinal no elemento de concreto, semelhante as trincas causadas pelas alterações térmicas. A Figura 6 apresenta a trinca que se inicia na base e se estende longitudinalmente pelo pilar.

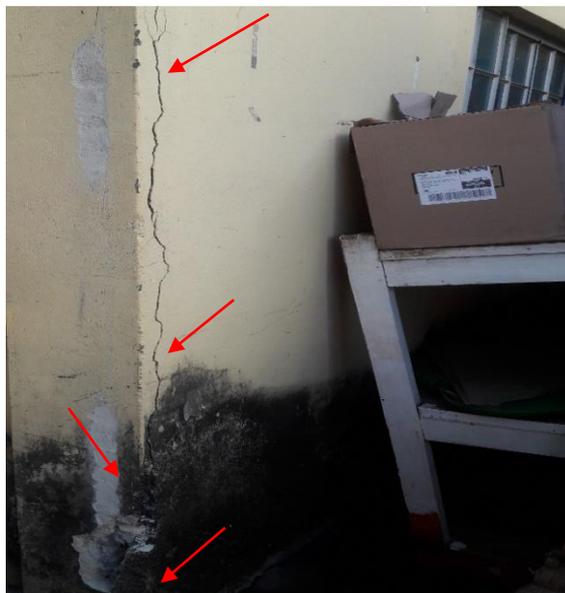
Figura 6: Trinca longitudinal ao pilar.

A manifestação anômala, ocasionada devido à presença de umidade, foi caracterizada como uma patologia higroscópica, conforme comprovado nas Figuras 6 e 7. Essa manifestação gera ataques de íons de cloreto, e quanto mais úmido o concreto, mais a armadura sofre com o efeito de corrosão. Essa situação pode ser comprovada na Figura 7 que demonstra que a corrosão do aço na base é bem maior que na parte superior.

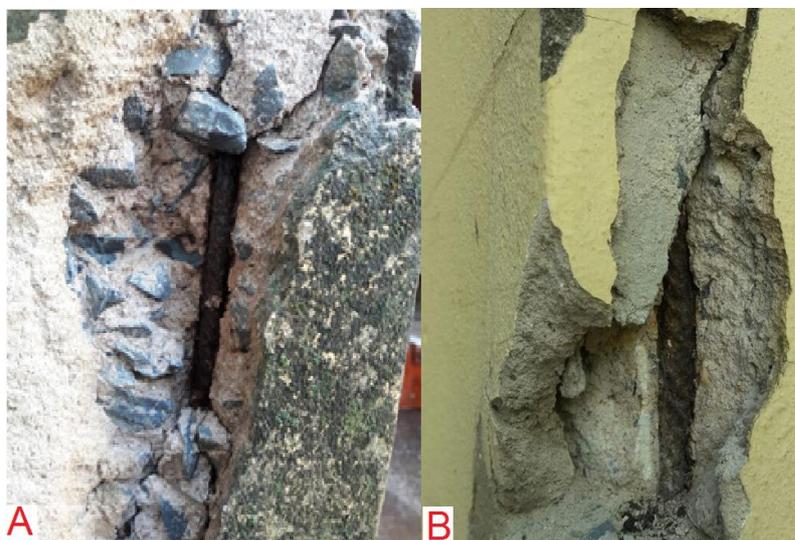
Figura 7: Barra de aço apresentando corrosão. (A) Inferior, (B) superior

A barra de aço, componente da estrutura, ao ficar em meio permanentemente úmido e exposto diretamente ao oxigênio, entrou em processo de corrosão. Na Figura 7 nota-se a corrosão ativa no local da patologia.

A resistividade elétrica do concreto corrobora para a prevenção do processo corrosivo por ataques de íons de cloreto, pois ela demonstra se o concreto do revestimento nominal está adequado para aquela estrutura. Pode-se comprovar esta situação pelo estudo realizado neste artigo, na Tabela 03, foi constatado que a resistividade elétrica é menor na base do pilar, pode-se entender que, de acordo com a Tabela 02, há mais umidade favorecendo, assim, o ataque dos íons de cloreto. Comparando a Tabela 01 e 03 pode-se perceber que os valores da resistividade elétrica na base são passíveis de uma corrosão moderada, como demonstrado na Figura 07-A, e na parte superior desprezível, como demonstrado na Figura 07-B.

A corrosão aparente na parte superior deve-se, principalmente, a manifestação das trincas higroscópicas e por não trata-las em tempo hábil. Entretanto, a corrosão na parte inferior é mais agressiva que na parte superior, pois foi baseada no ataque de íons por penetração no revestimento do concreto, como também do surgimento das trincas higroscópicas.
