ANÁLISE DAS PATOLOGIAS NAS FUNDAÇÕES ORIUNDAS DE RECALQUE DIFERENCIAL ATRAVÉS DE UM ESTUDO DE CASO.

O estudo de caso refere-se a um edifício construído na cidade de Ipatinga-MG. A obra foi executada em duas etapas a primeira denominada de Bloco um e a segunda por Bloco dois. Cada bloco possui cinco pavimentos com dois apartamentos por andar. O Bloco dois é o alvo deste estudo de caso, onde ocorreram as anomalias.

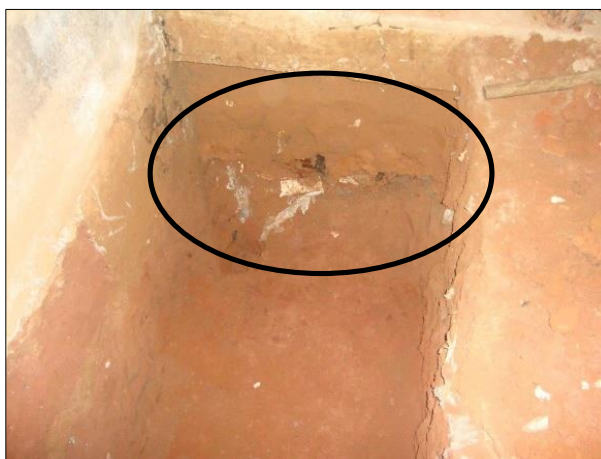
FIGURA 2: Escavação do terreno

Ao analisar uma parte escavada na obra identificou resíduos de plástico e papel no terreno. A FIGURA 2 indica que a obra foi construída sobre um provável aterro, solo heterogêneo propício a recalques diferenciais. Na apuração de informações sobre o terreno, com vizinhos, houve a afirmação que o local era um “bota-fora”.

A apuração da FIG. 2 indica que a provável origem dos problemas está ligada a investigação insuficiente do subsolo, uma das causas mais frequentes de problemas das fundações. Na

A causa principal do problema pode ser definida pelo fato de que no local da obra existe um aterro executado sob uma camada de solo muito mole de composição argilosa. Em consequência disto, e da baixa capacidade de suporte do mesmo, houve recalques excessivos na camada de argila, revertendo em fissuras em diversos pontos da obra.

Elaborar uma solução para o problema requer um trabalho de especialistas, aliando técnicas de engenharia de estruturas e solo. Uma das soluções será elaborar um reforço, adaptações ao sistema existente, da fundação de tal maneira, que os recalques sejam os mesmos em cada ponto da fundação. Os reforços de fundações muitas vezes complementam o processo de recuperação de uma obra.

Nesta obra a solução pode ser o reforço das fundações existentes ou também a execução de novas fundações (reconstrução) desprezando-se as existentes como elemento resistente. As intervenções serão realizadas por dentro do edifício, impossibilitando o emprego de estacas executadas por cravação de grandes elementos na massa de solo ou estacas escavadas como a hélice contínua.

Deve-se efetuar um levantamento dos processos de execução que possuem mobilidade adequada dentro da edificação, cita-se como exemplo a cravação de estaca Mega e estaca Raiz, ambas possuem método de execução destinado a locais com espaço reduzido e confinado. Caso o levantamento de geológico comprove a incapacidade do subsolo em suportar as cargas da edificação a solução a ser adotada será a demolição do Bloco 2 da obra. Há casos em que essa hipótese é seguida.

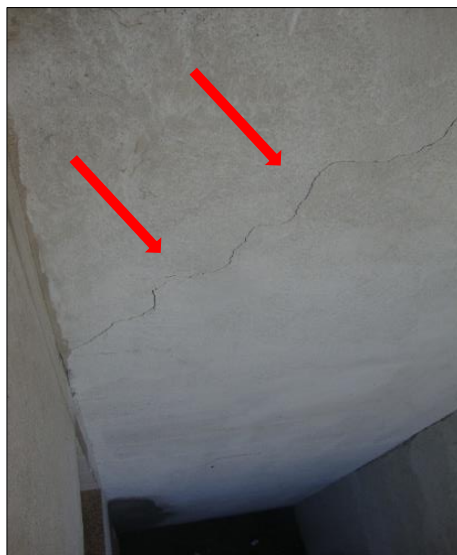
FIGURA 3: Trinca inclinada 45° na caixa de escada, devido ao recalque na fundação.

Na figura 3 mostra a presença de fissuras inclinadas, deitando-se em direção do pilar. Elas são decorrentes dos recalques diferenciais, a inclinação acontece na direção do ponto onde ocorreu o maior recalque, as aberturas serão proporcionais à intensidade. Confere com o padrão apresentado por THOMAZ (1988) na figura 4.

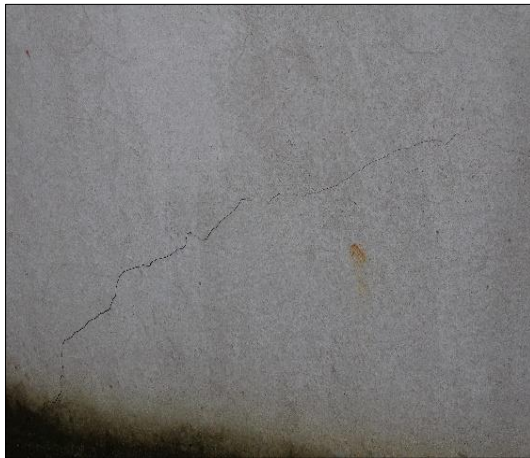
FIGURA 5: Fissura inclinada à 45° na parte externa da obra.

A figura 5 mostra a presença de fissuras inclinadas a 45°, que decorrem de carregamentos desbalanceados. Comprova-se a caracterização da fissura ao compará-la com a figura 6 de Castro (2010).
