## **A IMPORTÂNCIA DA SUSTENTABILIDADE NA RESTAURAÇÃO DO PATRIMÔNIO HISTÓRICO. ESTUDO DE CASO: PONTES**

*THE SUSTAINABILITY IN THE RESTORATION OF HISTORICAL HERITAGE. CASE STUDY: BRIDGES*

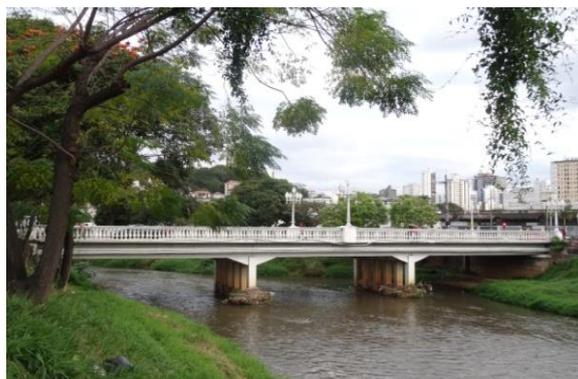
Figura 1: Ponte Arthur Bernardes

Essa ponte foi projetada no século XIX, pelo engenheiro civil Júlio César Pinto Coelho em 1881 e construída, inicialmente, em "madeira" estando dividida em 3 vãos de 13 metros cada (OLIVEIRA, 1975). Em 1923 ocorreu uma restauração sendo sua estrutura reforçada em concreto em estilo neo-clássico além da inserção de duas pistas para o tráfego e calçadas para pedestres em ambas as extremidades da estrutura, tal como é ilustrado na Figura 1. As luminárias e acessórios foram adotados a fim de obter um alto padrão de acabamento para a construção, os quais, ao longo dos anos, se deterioraram. (VALENTE, 2013)

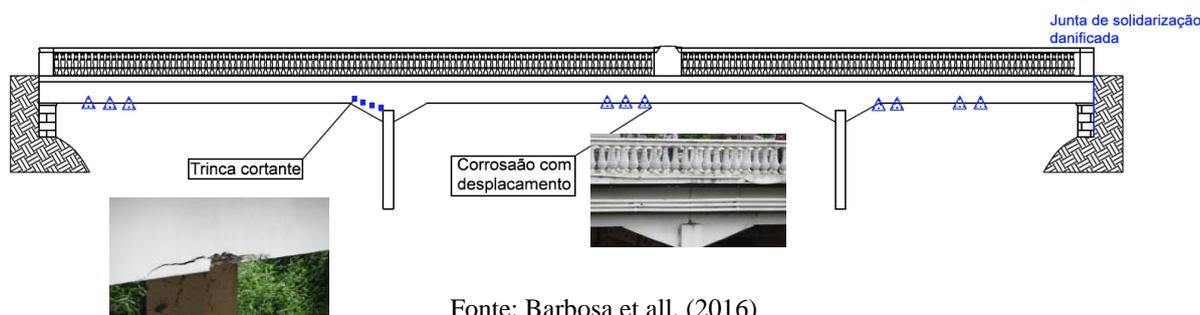
Figura 2: Representação gráfica das manifestações patológicas.

Na análise visual efetuada efetuou-se o mapeamento dos danos existentes, conforme ilustrado na figura 2. Constatou- que devido ao tráfego intenso de automóveis e pedestres há uma necessidade de ampliação das calçadas em cerca de 60 cm de cada lado.

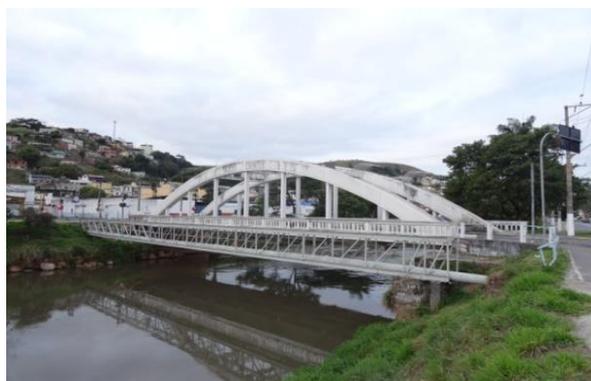
Figura 3: Ponte Antônio Carlos Otto

Inaugurada no ano de 1881 (vide figura 3) foi inicialmente construída em madeira. Em Abril de 1932, ocorreu uma reforma que resultou na substituição da sua estrutura por estrutura em concreto armado o que lhe conferiu novas dimensões: 10,6 metros de altura, 9,4 metros de largura, 1,0 metros de calçadas e 42,7 metros comprimento, além de duas pistas de rolamento. Recentemente, em abril de 2002, a ponte foi submetida a uma nova restauração que consistiu na realização de reparos estruturais, na substituição do piso das calçadas, na realização de uma nova pintura e na melhoria de sua iluminação.

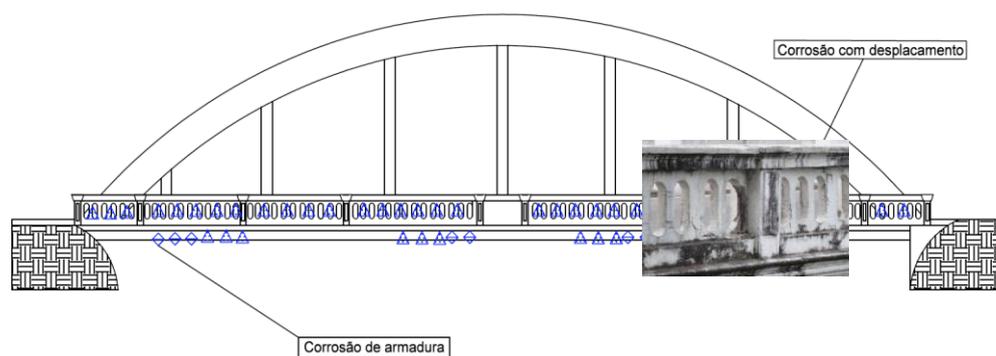
Figura 4: Representação gráfica das manifestações patológicas.

Ao se realizar essa análise visual verificou-se a incidência de corrosão de armadura, processo agravado devido a fatores atmosféricos e mecânicos característicos do meio urbano no qual ela está inserida, vide figura 4.

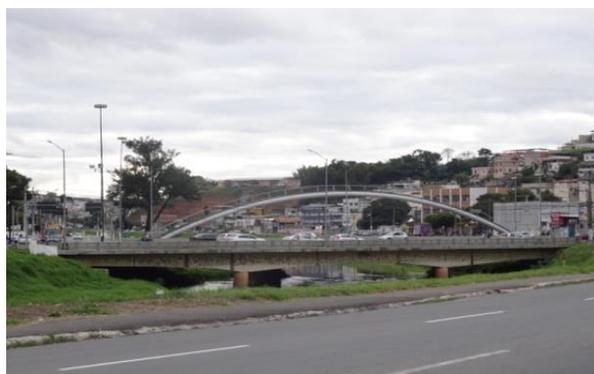
Figura 5: Ponte Pedro Marques.

Inaugurada em 18 de junho de 1934, vide figura 5, o seu projeto inicial possuía 50 metros de comprimento e 11,20 metros de largura, sendo de concreto armado e com três articulações semirrígidas no sistema denominado “Menager”. Nos anos 80 recebeu sua maior reforma tendo a sua largura mais que dobrada.

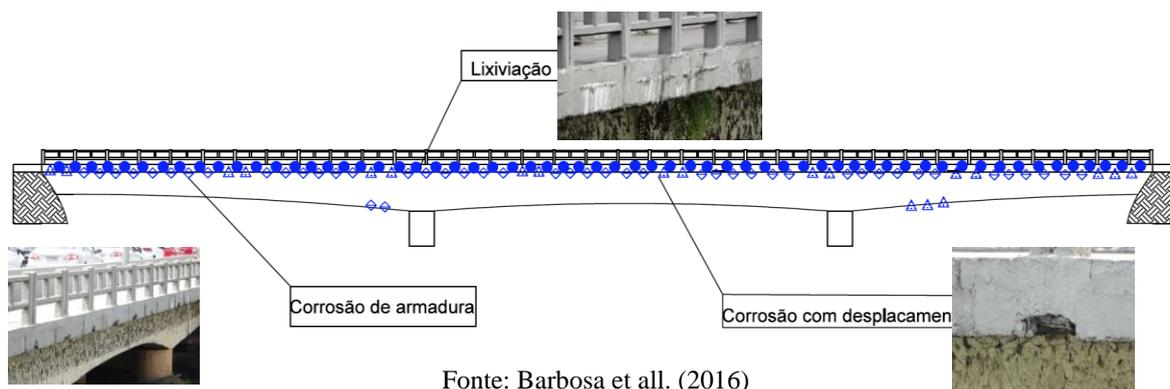
Figura 6 - Representação gráfica das manifestações patológicas.

Apesar de apresentar-se, de forma geral, em bom estado constata-se um forte processo de carbonatação, resultando em pontos com corrosão de armaduras (vide figura 6), o que configura a importância dos serviços de manutenção e correção das patologias.

comprovaram como principal causa da corrosão das armaduras a carbonatação, os testes efetuados consistiram em: ensaio de esclerometria, ensaio com sonda para a localização de barras de aço (pacometria) e ensaio de carbonatação.

Nesse contexto o emprego de *pastilhas de zinco* como anodo de sacrifício, ou seja, proteção catódica passiva, apresenta-se como uma solução viável por atender os requisitos correlacionados de Preservação do Patrimônio Histórico x Segurança x Desenvolvimento Sustentável, sendo economicamente viável e não agride a estrutura.

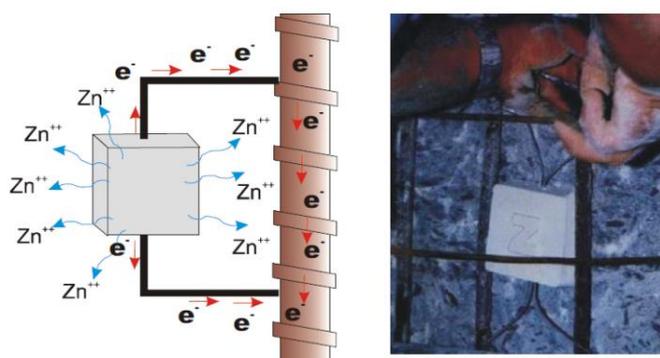
A pastilha em questão (vide figura 7) é composta por um núcleo de zinco, especialmente formulado para esta função, envolvido por uma matriz cimentícia ionicamente condutiva, que serve de eletrólito. Esse eletrólito, uma vez instalado com o devido espaçamento, neutraliza a corrente elétrica geradora do processo de corrosão, entre ânodos e cátodos ao longo da armadura. Sua vida útil depende da densidade das armaduras, da condutividade do concreto e do número de pastilhas instaladas e seu espaçamento (RODRIGUES, 2000).

Figura 7: Emprego de pastilhas de Zinco para proteção de estruturas com armaduras de concreto.

Após a instalação a corrente galvânica gerada pelas pastilhas pode ser monitorada e confrontada com os valores anteriormente encontrados. Destacam-se como vantagens da utilização da pastilha de zinco a durabilidade, a facilidade de instalação e manutenção, a relação custo/ benefício da intervenção e a reduzida intervenção na estrutura, fato esse de suma importância para o caso de patrimônio tombado.
