USO DE ANÁLISE NUMÉRICA NO ESTUDO DA RESISTÊNCIA À AÇÃO DE CALOR E CHOQUE TÉRMICO EM PAINÉIS DE FACHADA

*USE OF NUMERICAL ANALYSIS IN THE STUDY OF RESISTANCE TO HEAT ACTION AND
THERMAL SHOCK IN FACADE PANELS*

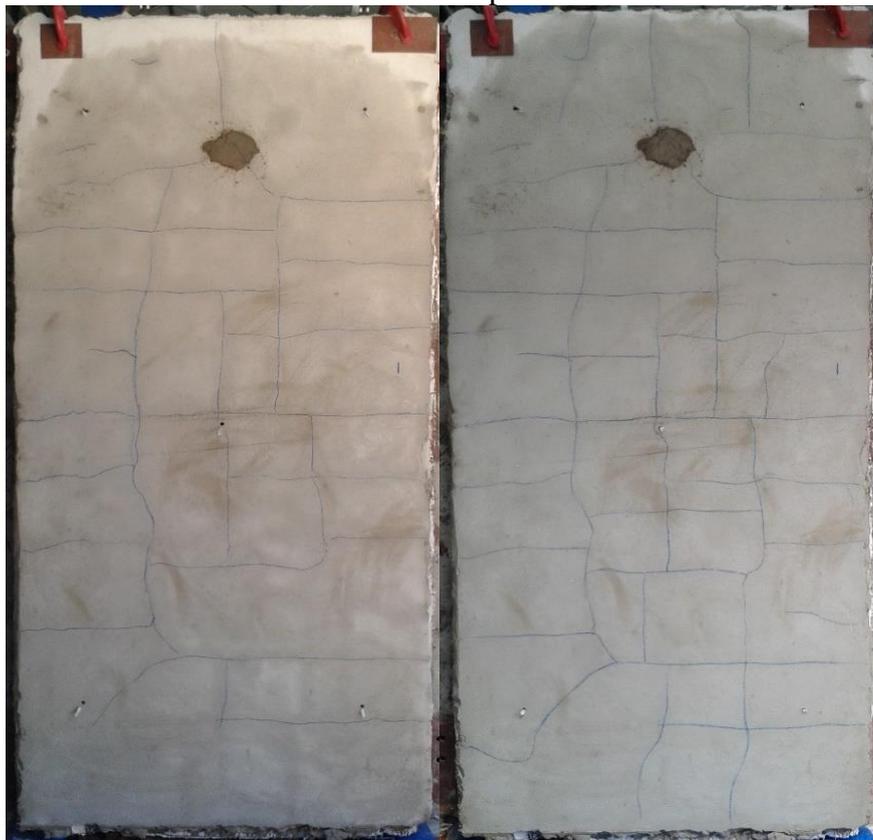
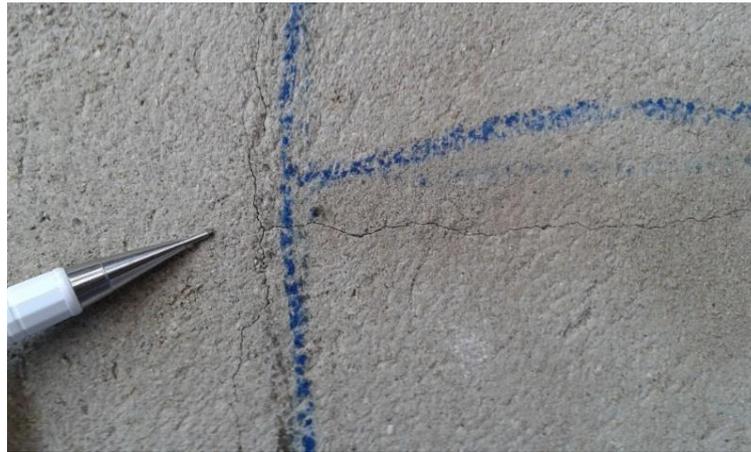
Figura 1 – Fotos das fissuras observadas no ensaio 02: (a) após o 1º ciclo; (b) após o 10º ciclo; (c) detalhe das fissuras após o 10º ciclo.

(a) após o 1º ciclo

(b) após o 10º ciclo

(c) detalhe das fissuras após o 10º ciclo

Como pode ser visto na Figura 1 (que apresenta o resultado do segundo ensaio, bastante semelhante ao primeiro ensaio) pode-se observar que o resultado não atende as especificações necessárias para o requisito mínimo (M) da Norma de Desempenho. Em ambos os painéis foi observado que estes apresentaram fissuras logo nos primeiros ciclos que se agravaram durante os ciclos seguintes.

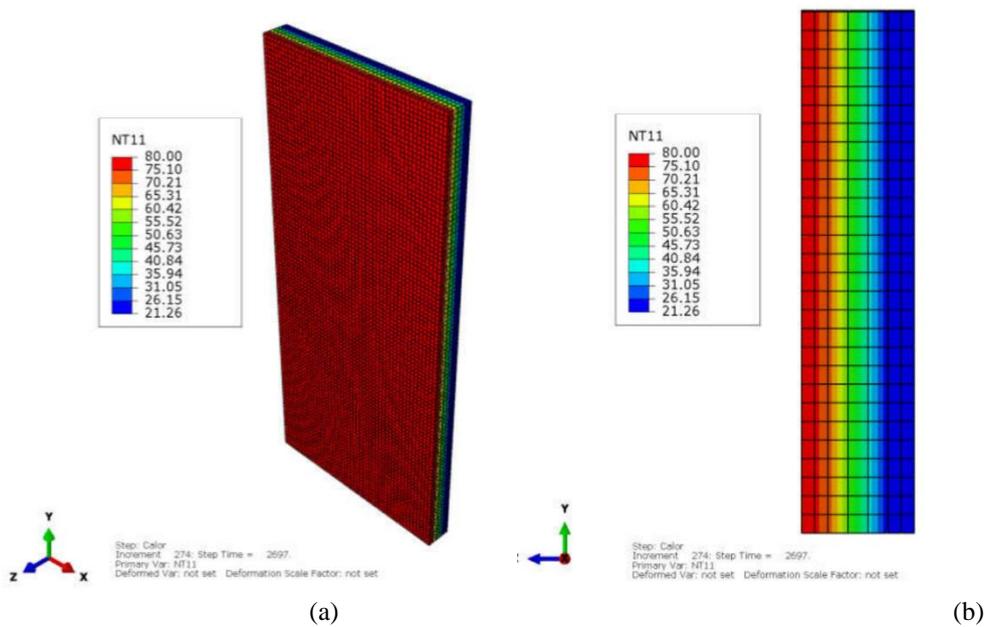
Figura 2 – Distribuição de temperaturas no painel aos 45 min de exposição à temperatura de 80°C: (a) vista de todo o painel; (b) vista da lateral do painel mostrando o gradiente de temperatura.

O elemento finito utilizado para a análise térmica é o elemento sólido DC3D8. A malha de elementos finitos foi definida com elementos de até 25 mm. Nas figuras 2 e 3, existem 7 elementos finitos ao longo da espessura do painel, os 3 elementos centrais são a parte em EPS e os dois elementos da direita e os dois da esquerda são a parte em argamassa.

A Figura 2 mostra a distribuição de temperaturas para um tempo de 45 minutos.

O objetivo deste trabalho é mostrar como os resultados de análises numéricas podem auxiliar no entendimento do comportamento do painel. A Figura 2a apresenta a distribuição de temperaturas em todo o painel aos 45 min de exposição à temperatura de 80 °C e a Figura 2b apresenta o gradiente de temperaturas ao longo da espessura do painel, uma informação importante que pode ser conseguida a partir de uma análise numérica simples, auxiliando no entendimento do comportamento do painel. Para obter experimentalmente esta informação seria necessário um número elevado de termopares colocados em posições internas ao painel, o que é bastante trabalho.

Ao observar a Figura 2b nota-se que a temperatura tem pouca variação na parte de argamassa exposta ao calor, que apresenta uma temperatura variando de 80 °C na face exposta, até 70 °C na face em contato com o EPS. No EPS o gradiente de temperatura é elevado, devido à sua baixa condutividade térmica, com as temperaturas variando de 70 °C a 31 °C. Já na parte de argamassa não exposta ao calor, as temperaturas são baixas, variando de 31C a 21°C.

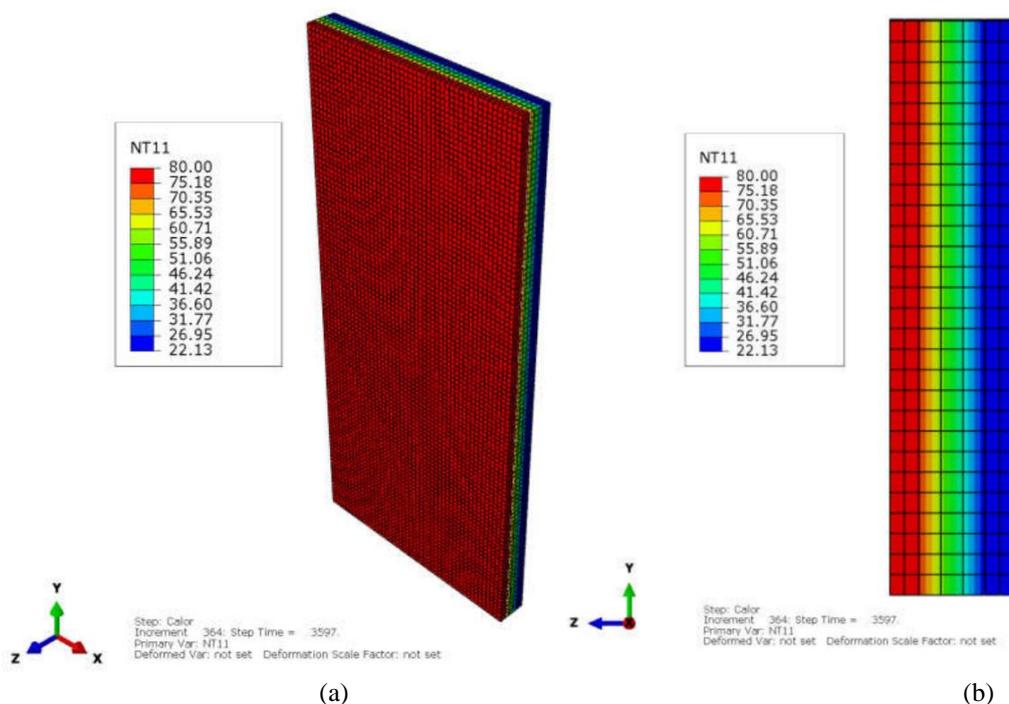
Figura 3 – Distribuição de temperaturas no painel aos 60 min de exposição à temperatura de 80°C: (a) vista de todo o painel; (b) vista da lateral do painel mostrando o gradiente de temperatura.

A Figura 3 apresenta a distribuição de temperatura aos 60 min. Observa-se que as temperaturas nas partes que compõe o painel não sofreram variação significativa, demonstrando que o perfil de temperatura observado aos 45 min corresponde ao estado estacionário (de equilíbrio) entre a face

exposta à temperatura de 80°C e a face não exposta ao calor. Essa informação demonstra que o tempo de 60 min é suficiente para se atingir o estado estacionário na transferência de calor ao longo do painel, indicando que, sob este aspecto, o tempo de 45 min é adequado para medição dos deslocamentos e para se atingir um perfil de temperatura constante ao longo da espessura do painel.

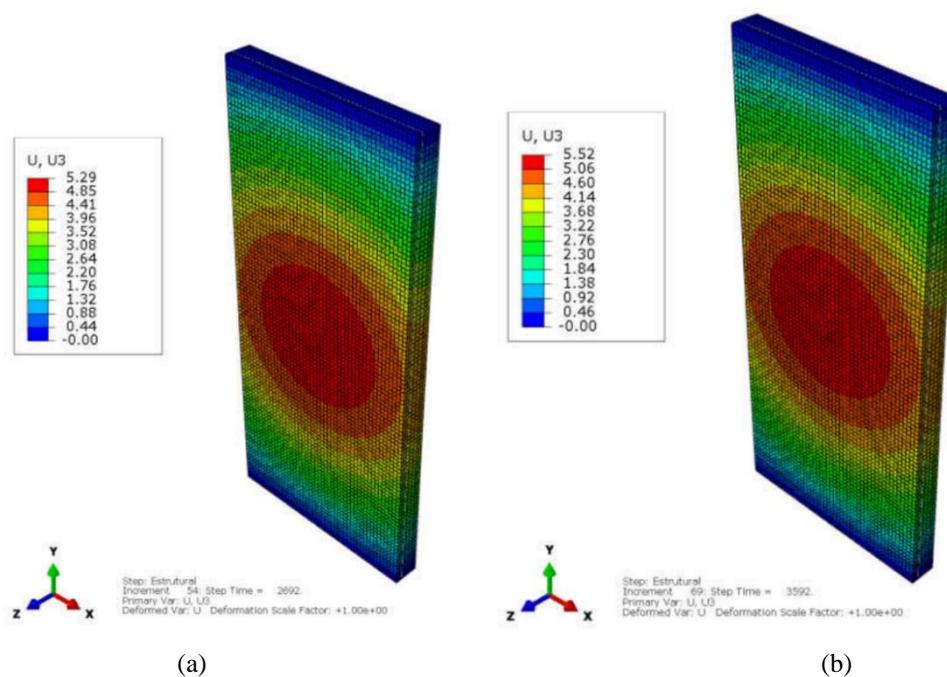
Figura 4 – Deslocamentos na direção z, no painel, aos 45 min de exposição à temperatura de 80 °C.

A Figura 4a mostra os deslocamentos transversais (direção z, perpendicular à superfície exposta ao calor) para o tempo de 45 min de exposição à temperatura de 80 °C. Observa-se que o deslocamento máximo numérico ocorre no centro do painel com o valor igual a 5,29 mm. Experimentalmente, a média dos primeiros ciclos dos dois ensaios realizados é igual a $(5,50 + 4,68)/2 = 5,09 \text{ mm}$ o que leva a uma razão $5,29/5,09 = 1,04$, ou seja, apenas 4% de diferença entre o valor medido experimentalmente e o calculado. Na Figura 4b tem-se os deslocamentos para o tempo de 60 min. Nota-se que o deslocamento calculado aumentou de 5,29 mm para 5,52 mm, o que leva a uma razão de $5,52/5,29 = 1,04$, demonstrando, como

comentado na análise térmica, que aos 45 min a transferência de calor atinge um estado praticamente estacionário.

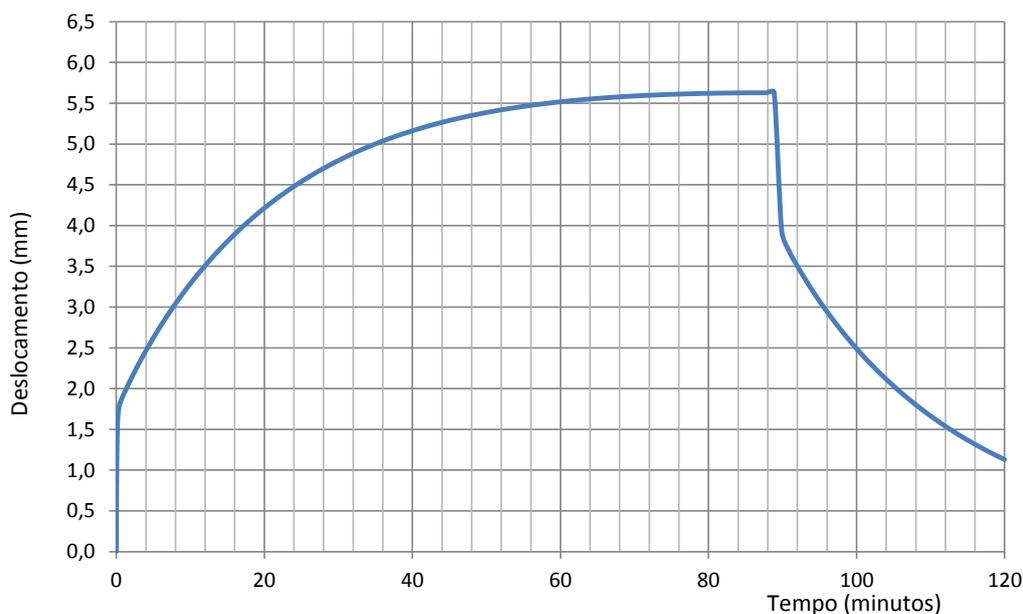
Gráfico 1 – Deslocamento *versus* tempo ao longo de toda a análise (primeiros 60 min de exposição ao calor e 60 min seguintes de resfriamento).

O gráfico 1 mostra os deslocamentos ao longo de toda a análise, nota-se que dos 45 min ao 60 min o gráfico apresenta-se mais horizontal e em aproximadamente 90 min (após 60 min de exposição ao calor e 30 min de resfriamento) o gráfico apresenta uma queda brusca dos deslocamentos, provavelmente devido à mudança de posição do painel para acomodação das tensões térmicas. Como mostrado na Figura 6, neste instante as tensões longitudinais (sentido y nas figuras com indicação dos eixos de referência) de tração na superfície exposta ao calor são máximas.

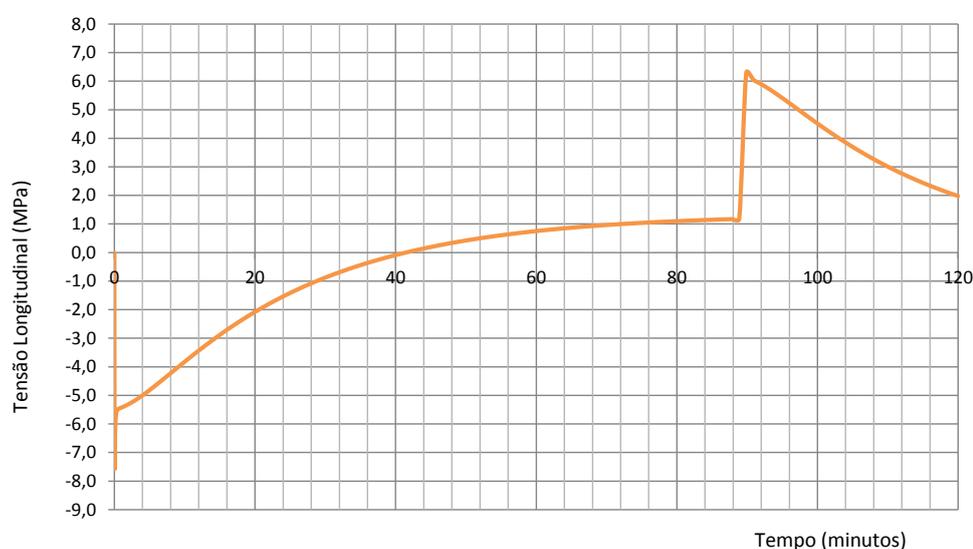
Gráfico 2– Tensão longitudinal na superfície exposta *versus* tempo ao longo de toda a análise (primeiros 60 min de exposição ao calor e 60 min seguintes de resfriamento).

Observa-se que nos primeiros instantes de aquecimento a tensão alcança o valor de -5,5 MPa, o que normalmente não é um problema para as argamassas considerando a sua resistência e ductilidade. Porém, aos 90 min, a tensão longitudinal alcança subitamente um valor de aproximadamente 6,0 MPa (ver Figura 5), o que é superior ao limite de resistência à tração das argamassas convencionais, e, que pode explicar a ocorrências das fissuras observadas experimentalmente.

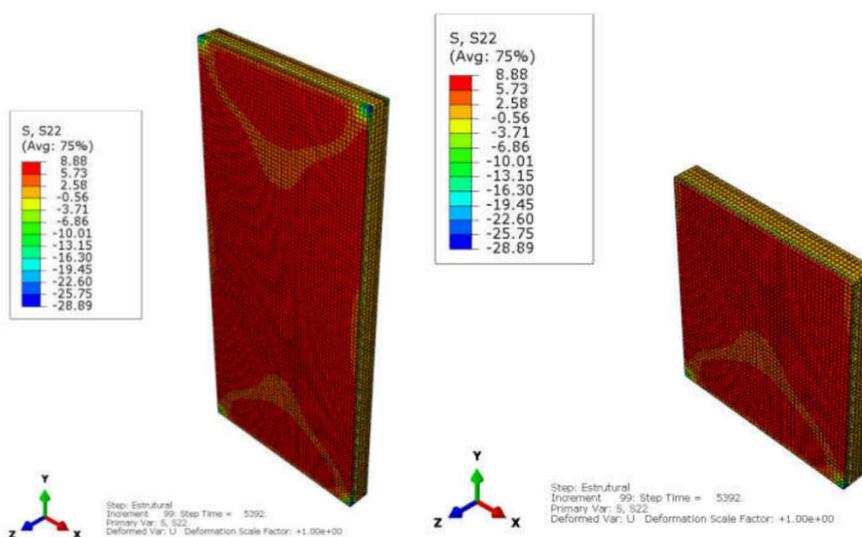
Figura 5 – Tensões longitudinais no painel aos 90 min: (a) para todo o painel; (b) para metade do painel, mostrando na parte superior um corte à meia altura.

Na Figura 5b, observando a seção de corte a meia altura, nota-se que a parte de argamassa exposta ao calor experimenta um gradiente elevado de tensões que vão de um valor de aproximadamente 6,0 MPa de tração na superfície que foi exposta ao calor a aproximadamente -6,0 MPa comprimindo a face da mesma parte da argamassa em contato com o EPS. Deve-se notar que o tempo de resfriamento igual a 60 minutos parece adequado uma vez que passa pelo tempo mais crítico de aproximadamente 90 minutos e, conforme os gráficos 1 e 2, permite que os deslocamentos e tensões voltem aos valores próximos dos iniciais.
