## **ACESSIBILIDADE EM CALÇADAS E VIAS PÚBLICAS: ESTUDO REALIZADO NA CIDADE DE BARREIRINHAS-MA**

*ACCESSIBILITY ON SIDES AND PUBLIC ROADS: STUDY CARRIED OUT IN THE CITY OF  
BARREIRINHAS-MA*

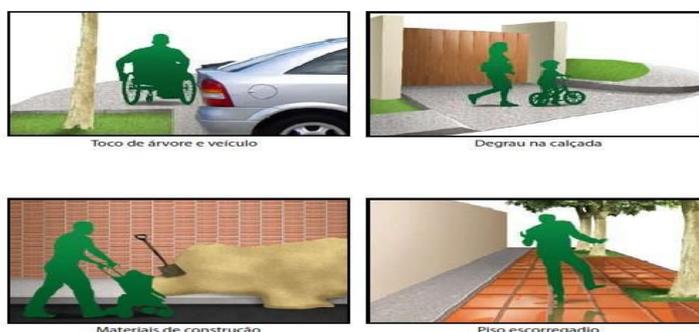
Imagem 02: situações erradas que devem ser evitada em travessia de pedestres.

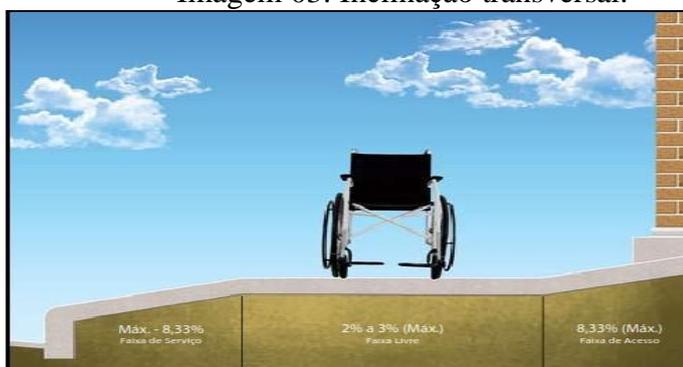
Segundo SMPDS (2012) nas calçadas, passeios e vias reservadas para pedestres a inclinação transversal tem que ser no máximo de 3%. Sendo que na faixa de acesso e serviço deve-se respeitar um limite de 8,33% de caimento (proporção de no máximo 1:12), como exibido na Imagem 03. Já na ocorrência da necessidade de ajustar a declividade longitudinal de um lote ou via, se deve adotar valores na própria área do lote. Porquanto, a inclinação limite recomendada deve ser entre 5% e 7% e a máxima adotada de 12,50% (com largura de 1,20 m e 0,90 m em casos extraordinários), para rampas ou desníveis existentes nas calçadas (SMPDS, 2012).

Imagem 03: Inclinação transversal.

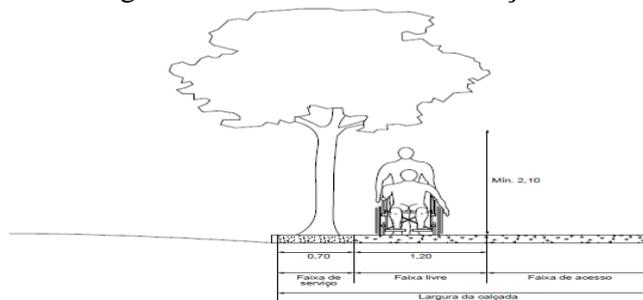
Como demonstrado na Imagem 04, para determinar o dimensionamento de uma calçada ela será dividida em faixas de uso, a NBR 9050 (2015) cita que sua largura mínima é de 1,20 m para a circulação livre das pessoas nas duas direções, com uma faixa de serviço (mobiliário urbano, arborização, postes de iluminação) de 0,70 m. No caso da previsão de altura livre deve-se ter no mínimo 2,10 m.

Imagem 04: Faixas de uso das calçadas.

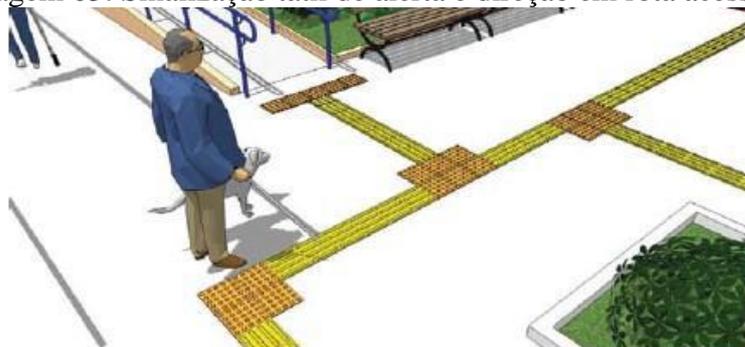
Para SMPDS (2012) a implantação dessa medida de segurança/acessibilidade tem que adotada nos seguintes pontos: Na diminuição do nível de calçadas; nas travessias elevadas para pedestres; nos pontos de ônibus, plataformas de embarque e desembarque de passageiros; no início e no fim de escadas e rampas; na saída/entrada da porta de elevadores. A NBR 9050 (2015) cita que a sinalização tátil e visual deve ser implantada com a finalidade de: Avisar o pedestre que apresenta deficiência visual sobre diminuição de nível ou situações de possíveis riscos, Imagem 05.

Imagem 05: Sinalização tátil de alerta e direção em rota acessível.

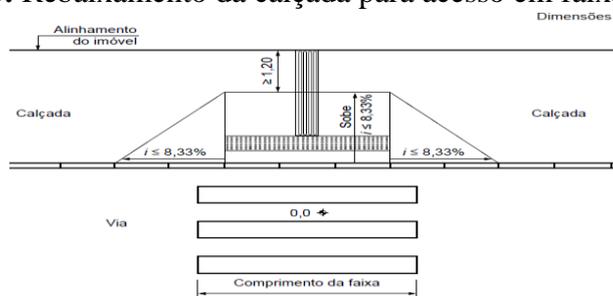
ter cuidado nas relações entre o rebaixamento da calçada para acesso em faixas para pedestres seguindo as determinações apresentadas na Imagem 06.

Imagem 06: Rebaixamento da calçada para acesso em faixas para pedestres.

SMPDS (2012) acrescenta que na direção onde há a movimentação das pessoas, deve existir o rebaixamento das calçadas. A localização pode ser nas esquinas ou nos diversos locais de uma quadra, seguindo sempre a largura e as propriedades das calçadas, entretanto, os níveis podem ser diferentes, ou seja, de acordo topografia do local onde foi implantado a calçada.

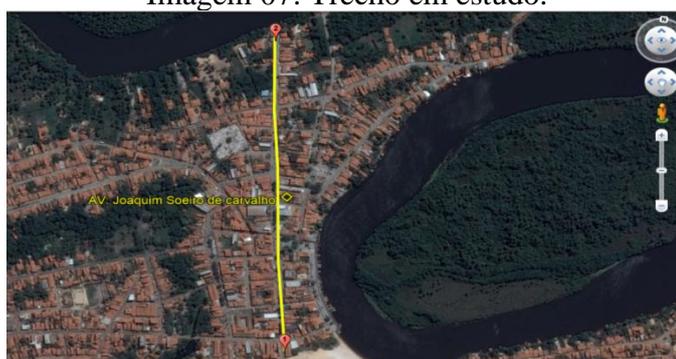
Imagem 07: Trecho em estudo.

Como evidenciado na Imagem 07, à pesquisa foi realizada em um segmento da Avenida Joaquim Soeiro de Carvalho na Cidade de Barreirinhas – MA com extensão aproximada de 1,0 km, nas coordenadas geográficas 2°45'10.84"S e 42°49'35.56"O. / 2°44'42.66"S e 42°49'39.01"O.

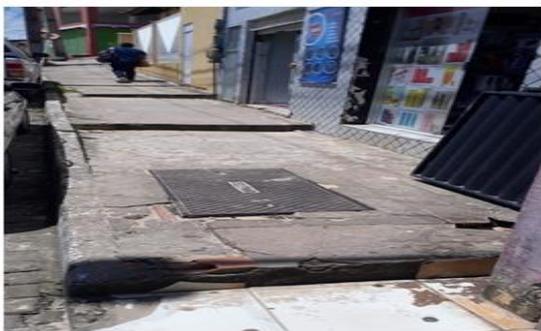
✓ Verificou-se a existência frequente de degraus e níveis diferentes nos acessos a edificações comerciais e residenciais, dificultando/impossibilidade a circulação na faixa de livre acesso. Na Imagem 08, fica evidenciado a inexistência de uma calçada em formato de rampa o que facilitaria a circulação dos pedestres. Já na Imagem 09 fica em destaque o avanço do piso das edificações sobre a área que deveria ser reservada a faixa de acesso.

Imagem 08: Calçada com degraus em níveis diferentes.

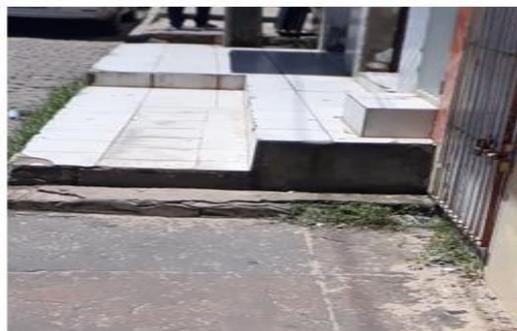
Imagem 09: Piso da edificação sobre a área de acesso.

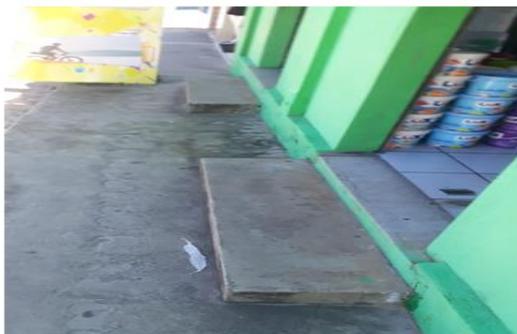
✓ As Imagens 10 e 11 mostram uma sobreposição de problemas, porquanto, é evidente, além dos degraus desnecessários e impeditivos, verifica-se que os proprietários obstruem os possíveis acessos para o pedestre com a finalidade de obter proveito comercial frente ao bem público;

Imagem 10: Piso das edificações avançando sobre a calçada.

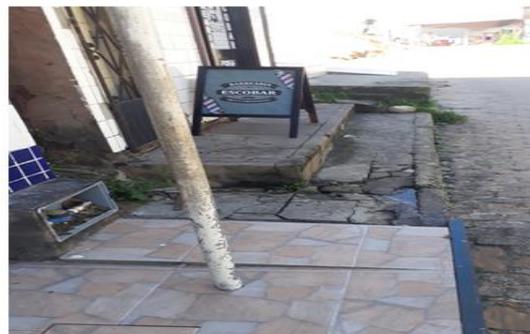
Imagem 11: Sobreposição de problemas referentes à acessibilidade.

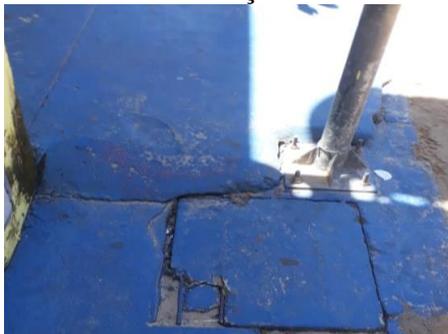
✓ Existem em diversos pontos, a obstrução do acesso de pedestres por causa da posição inadequada do mobiliário urbano, arborização e postes de iluminação que se encontram fora da faixa de serviço, como demonstrado na Imagem 12.

Imagem 12: Poste de iluminação fora da área de serviço.

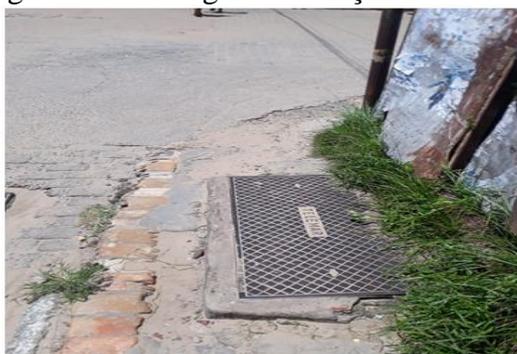
✓ Nas Imagens 12 e 13 é notória a presença de patologias nas calçadas, por exemplo, rachaduras, buracos, e vegetação, o que mostra a necessidade de um planejamento adequado quanto à execução de serviços de acessibilidade.

Imagem 12: Patologias nas calçadas.

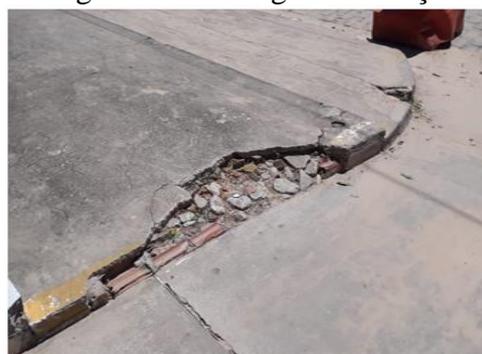
Imagem 13: Patologias em calçadas.
