AVALIAÇÃO DE DURABILIDADE DE OAE (OBRA DE ARTE ESPECIAL) EM AMBIENTE MARINHO: ESTUDO DE CASO

EVALUATION OF DURABILITY OF OAE (SPECIAL WORK OF ART) IN MARINE ENVIRONMENT: CASE STUDY

Este trabalho apresenta um estudo de caso de uma Obra de Arte Especial (OAE) que inicialmente era uma passarela e liga o continente a uma ilha, construída no final da década de 1980. Em 2003 sofreu intervenção que objetivou o aumento de sua capacidade e a partir de então se tornaria uma ponte para passagem de motos, veículos pequenos ou de passeio. Em 2018 a OAE sofreu nova intervenção de recuperação estrutural nas vigas e tabuleiro. Atualmente faz-se necessária a passagem de veículos de carga o que gera o objetivo deste trabalho que é a verificação da durabilidade de toda a OAE a partir da infraestrutura, mesoestruturas e superestrutura. Para tal foi realizada uma inspeção especial para apresentar e identificar possíveis manifestações patológicas desencadeadas por processos de deterioração de origem física, mecânica, química e biológica do concreto. Foram realizados ensaios destrutivos e não destrutivos correlacionando seus resultados a fim de se obter uma conclusão quanto ao parâmetro estrutural, de

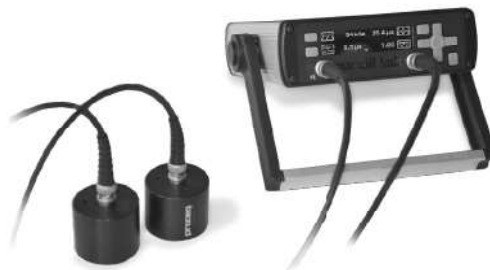
O método do ultrassom envolve a propagação de ondas ultrassônicas em sólidos, medindo o tempo para que essas ondas se propaguem entre um ponto de envio e outro de recebimento. Essa técnica não destrutiva e não invasiva é utilizada para caracterizar a composição, estrutura, propriedades, densidade e geometria de um material, bem como para detectar e descrever falhas e danos em materiais. Os transdutores emissores e receptores são utilizados para enviar e receber as ondas ultrassônicas, permitindo a determinação da velocidade das ondas, o que fornece informações detalhadas sobre o componente sob investigação. A Figura 5 apresenta um exemplo de equipamento utilizado para esse fim.

Figura 5 - Exemplo de equipamento utilizado no ensaio de ultrassom

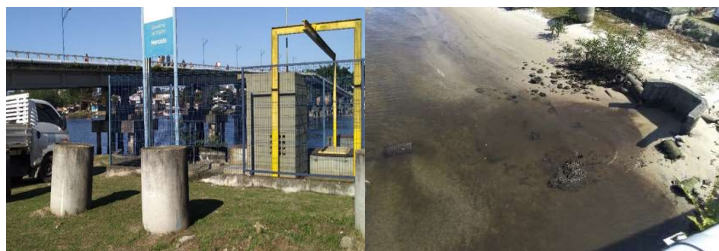
Foi observado ao lado da infraestrutura da passarela, a aproximadamente 25 m, a presença de uma elevatória de esgoto conforme as imagens da Figura 10.

Figura 10—A imagem à esquerda demonstra a elevatória de esgoto com a passarela ao fundo e a imagem à direita demonstra uma vista de cima da passarela com a saída de esgoto a aprox. 25 m da infraestrutura

Durante a inspeção, foram coletadas amostras de água escura que sai da manilha, e os resultados do ensaio revelaram altos níveis de cloretos (1.230,0 mg/l) e sulfatos (1.004,0 mg/l), além de alta dureza de cálcio, magnésio e total (5.018,5 mg/l de CaCO₃). De acordo com a Tabela 15 da norma NBR 6118:2014 e considerando a presença da estrutura em área de respingos de maré e a alta agressividade da água da elevatória de esgoto, a Classe de Agressividade em que a estrutura se enquadra é a Nível IV - Muito Forte, com risco elevado de deterioração da estrutura.

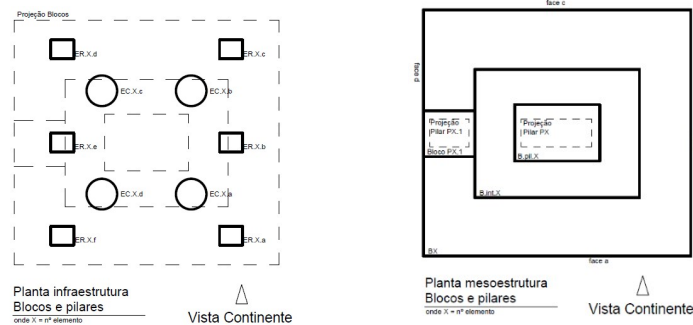
A Obra de Arte Especial (OAE) é composta por 13 elementos equidistantes, sendo eles: 10 estacas; 1 bloco principal; 1 bloco intermediário; 1 bloco sob o pilar principal; 1 bloco sob o pilar secundário; 1 pilar.

A Figura 13 mostra a planta genérica dos elementos em sua infraestrutura e mesoestrutura, com a nomenclatura que será amplamente utilizada no trabalho.

Figura 13 - Croquis de infraestrutura e mesoestrutura do Elemento 3

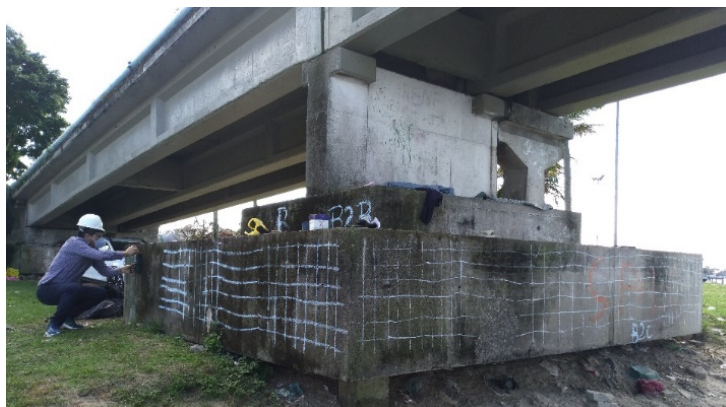
Os ensaios de pacometria foram conduzidos na passarela para identificar as armaduras e o cobrimento de concreto em todos os elementos estruturais armados e protendidos, incluindo estacas, blocos, pilares, vigas e lajes. Ao todo, foram avaliadas 126 estacas, 13 blocos, 26 pilares, 36 vigas e 12 vãos de lajes. Durante o ensaio, as barras foram marcadas para guiar a execução de outros ensaios que exigiram evitar as armaduras, além de fornecer informações detalhadas dos elementos. Algumas imagens dos resultados da pacometria são mostradas na Figura 16.

Figura 16- Marcação da ferragem do bloco no continente através da pacometria

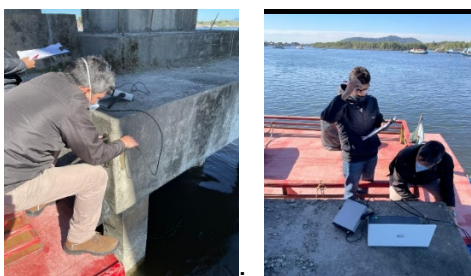
Foram realizados ensaios de ultrassom nos 13 blocos principais da mesoestrutura da passarela. O ensaio visou identificar possíveis ninhos ou vazios nas peças estruturais. Para a realização do ensaio, foi utilizado gel selante como material acoplante entre o transdutor e a superfície do pilar, seguindo as orientações da NBR 8802:2019. O método de transmissão empregado foi o semi direto, e foram realizadas seis medidas por dupla face de cada bloco conforme figura 18. A execução do ensaio de ultrassom ocorreu antes do ensaio de esclerometria para evitar interferências nos resultados. Vale ressaltar que o trânsito de outras embarcações aumentou a dificuldade da realização dos ensaios, podendo acidentalmente levar o equipamento ao mar.

Figura 18- Realização de ultrassom semidireto em bloco

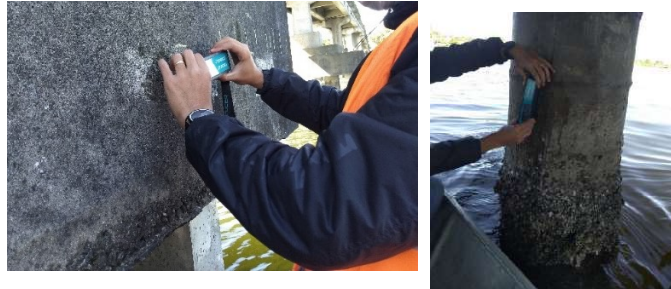
Foram realizados ensaios de resistividade elétrica em cerca de 35% da infraestrutura e mesoestrutura da OAE, totalizando 75 elementos. Para realizar os ensaios nos locais com excesso de cracas, foi necessário remover essas incrustações com uma escova de aço antes de fazer a leitura com o equipamento. A Figuras 19 mostra o processo de realização dos ensaios.

Figura 19- Ensaios de resistividade elétrica nas estruturas da OAE

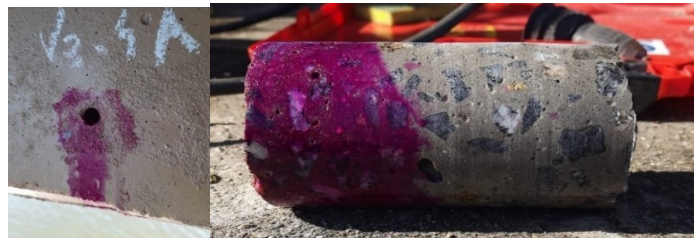
Foram realizadas medições da profundidade de carbonatação do concreto em aproximadamente 30% das estacas e no mínimo 50% dos blocos, pilares, vigas e tabuleiro da OAE conforme pode-se observar nas imagens da Figura 20.

Figura 20 - Medição de profundidade de carbonatação

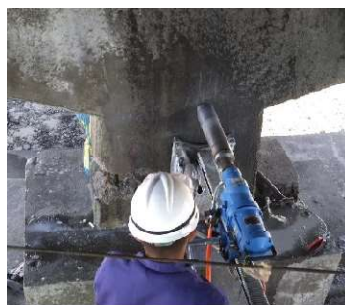
Foram realizados ensaios de resistência à compressão em 56 elementos estruturais, incluindo blocos, pilares, vigas e tabuleiro. Os testemunhos de concreto foram extraídos, preparados, ensaiados e analisados para obtenção dos resultados. A Figura 22 mostra a extração de um testemunho em um pilar utilizando uma perfuratriz.

Figura 22- Extração de corpo de prova para ensaio

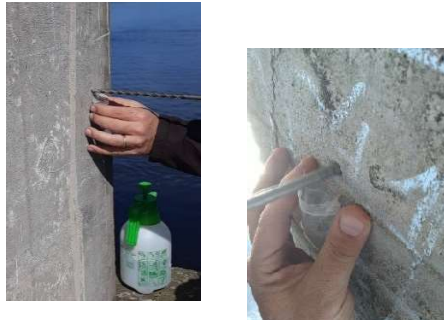
Foram realizadas análises de teores de cloretos e sulfatos em 44 pontos da OAE. Foram extraídas amostras em diferentes profundidades (de 5 a 20 mm) totalizando 174 amostras de cloretos e 124 de sulfatos. As amostras foram coletadas utilizando uma furadeira e, em seguida, foram analisadas em laboratório. A Figura 23 mostra o processo de extração das amostras.

Figura 23 - Extração de amostras para ensaio

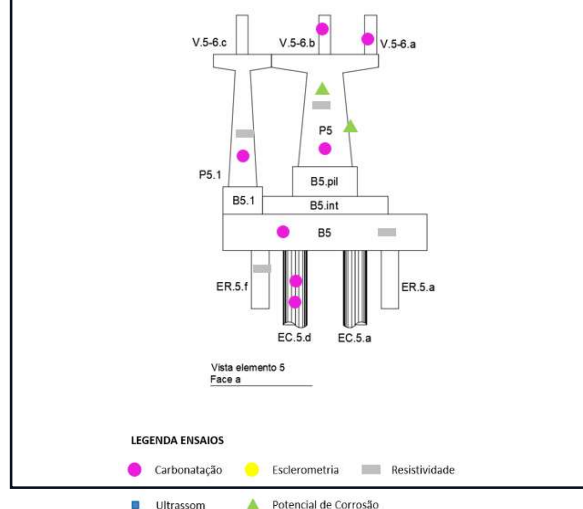
Conforme citado no item 4.1 Nomenclatura, os ensaios realizados nos conjuntos de elementos estruturais, 1 a 13, foram demonstrados em croqui. A Figura 24 traz os ensaios do conjunto de elementos nº 5 demonstrados em croqui. Apenas algumas variações ocorreram nos outros elementos então tomaremos para esse trabalho os croquis do elemento 5 assim como os resultados da pacometria como referência para os demais elementos. O elemento 5 é constituído por 3 blocos, sendo um principal (B5), um intermediário (B5.int) e um de apoio ao pilar principal (B5.pil), sobre os quais estão um pilar misular apoiado sobre tronco (P5) de onde se apoiam as vigas longarinas V5-6A, V5-6B, além de bloco (B5.1), estrutura de apoio a outro pilar secundário (P5.1), elemento de apoio da viga V5-6C e o tabuleiro T5-6.

Figura 24 - Croqui dos ensaios vista frontal com legenda dos ensaios realizados
