EXTENSÃO DA VIDA ÚTIL DE UMA ESTRUTURA DE CONCRETO ARMADO DOS ANOS 60, QUE ABRIGA 42 FAMÍLIAS NUM CONDOMÍNIO TIPO CORTIÇO VERTICAL NO CENTRO DE SÃO PAULO

Extension of the lifespan of a reinforced concrete structure built in the 60's, that today shelters 42 families in a vertical slum in downtown São Paulo

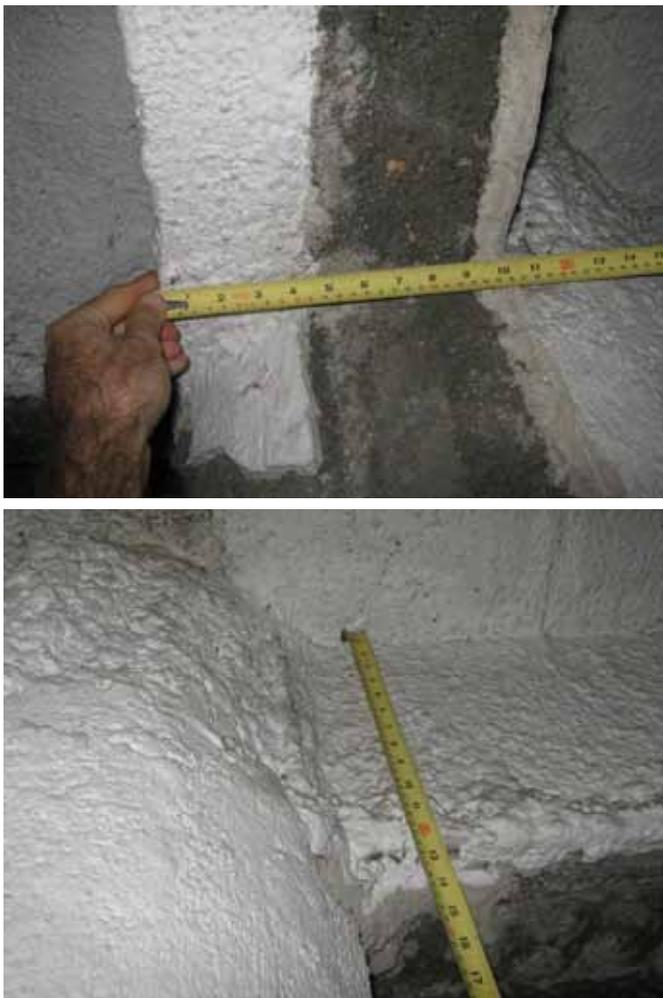
Figura 4. Inspeções geométricas realizadas com trena em todos os elementos da estrutura para a elaboração da planta de fôrma.

Foram realizadas inspeções geométricas e locação das peças estruturais (vide Figura 4) que viabilizou, com o levantamento de toda estrutura, elaborar a planta de fôrma de todos os pavimentos.

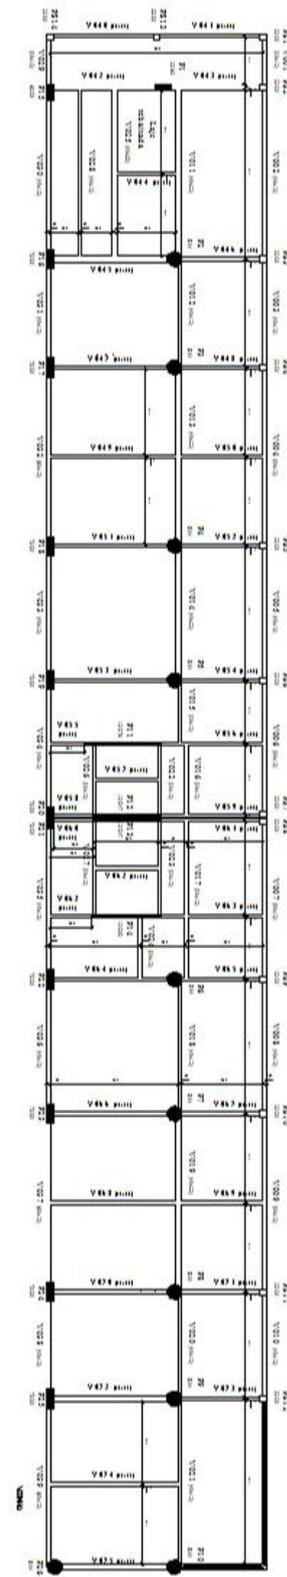
Figura 5. Detalhe da planta de locação dos pilares do subsolo.

O terreno possui uma área de 520m², sendo 3.000m² de área construída. Uma vista geral da planta pode ser observado na Figura 5.

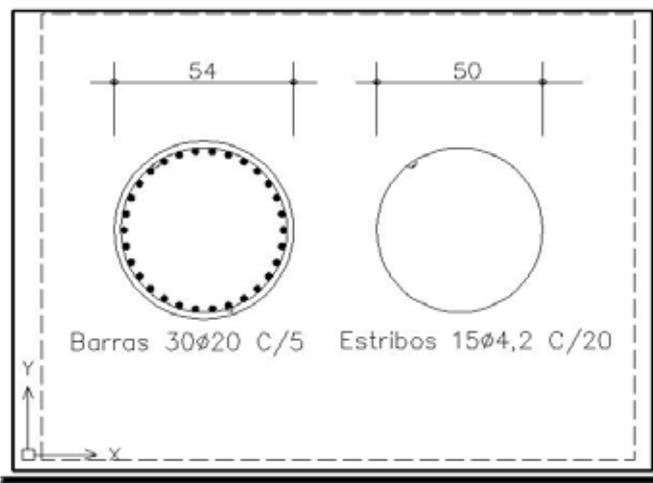
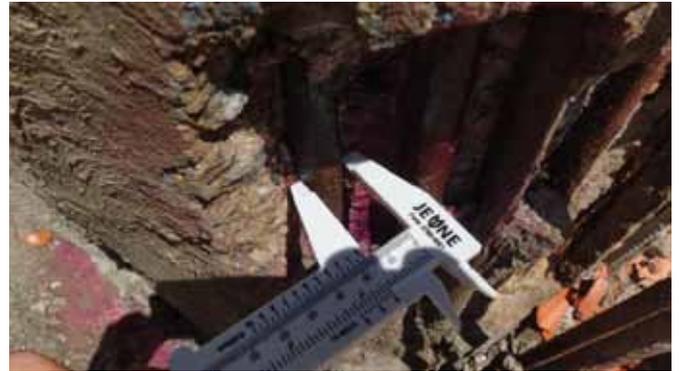
Figura 6. Esquema com a disposição e quantidades de barras e medidas realizadas com paquímetro para a verificação do diâmetro, respectivamente.

Os pilares originais possuem seção circular de 54cm de diâmetro, com armaduras longitudinais compostas por barras de bitola 20mm a cada 50mm (lisas, CA 25) e os estribos com bitola 4,2mm a cada 200mm, conforme pode-se observar na Figura 6.

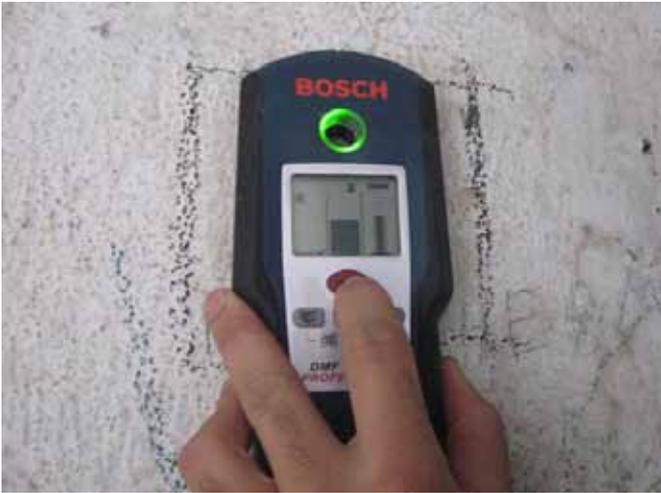
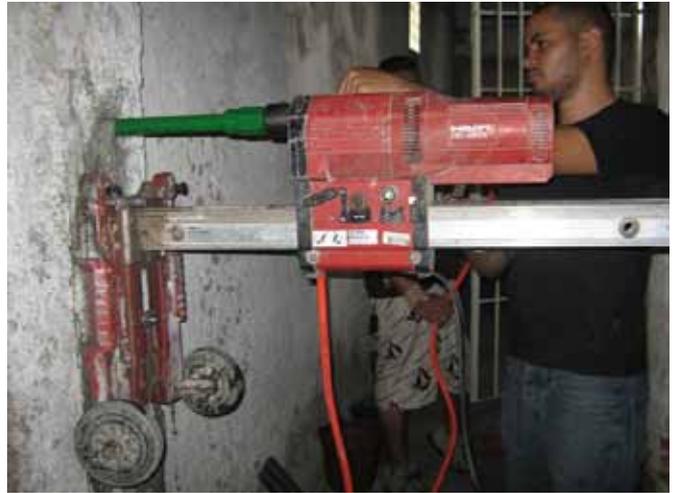
Figura 10. Procedimento de extração dos testemunhos realizados no Ed. União.

Nas Figuras 10, 11 e 12 podem ser observados os procedimentos adotados para a extração dos testemunhos. Foi utilizado o detector de barras de aço (pacômetro), os testemunhos foram extraídos com diâmetros de 50mm e 100mm e ensaiados no Laboratório de Concreto do IPT.
