TÉCNICA UTILIZADA NO REFORÇO DE PILARES EM ESTADO DE PRÉ-RUÍNA DO CLAUSTRO DA IGREJA E CONVENTO DE SÃO FRANCISCO, EM SALVADOR

Mário Mendonça de Oliveira – Professor Doutor da Pós-Graduação em Arquitetura e Urbanismo da Universidade Federal da Bahia e coordenador do NTPR (Núcleo de Tecnologia da Preservação e da Restauração) – mmo@ufba.br

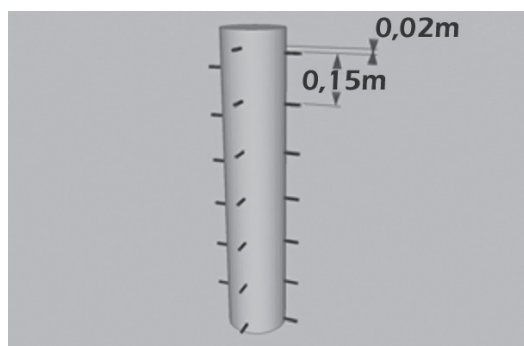
provas possuíam as seguintes características: três “brancos”, sem a utilização de barras metálicas e resina; três com dois “tirantes” por camada, dispostos em cruz, com espaçamentos verticais de 15 cm (Figura 5) e três com dois “tirantes” por camada em disposição helicoidal, com espaçamentos de 7 cm (Figura 6). As cargas médias de ruptura obtidas no ensaio à compressão foram: 582,5 kN para os corpos de prova “brancos”; 585 kN para aqueles com disposição de “tirantes” em cruz e 606 kN para os de disposição helicoidal. Como esta última disposição apresentou a maior resistência à compressão, foram realizados novos ensaios para determinar o melhor passo (espaçamento) da distribuição helicoidal.

Figura 5 – Disposição de “tirantes” em cruz

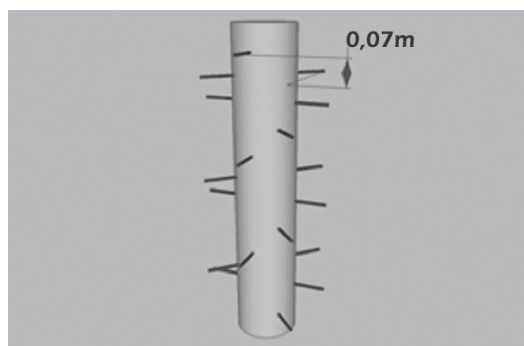
Figura 6 – Disposição de “tirantes” de forma helicoidal

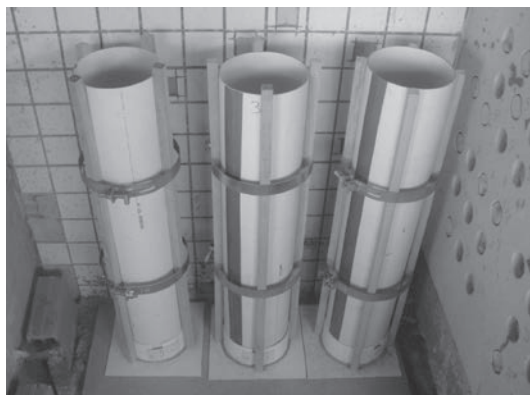
Para os novos ensaios, foram confeccionados nove corpos de prova, com as mesmas dimensões e traço da etapa anterior, porém com fôrmas (Figura 7) melhoradas³ para evitar o esbojamento da argamassa na etapa da vibração (Figura

3 Na etapa anterior, as fôrmas utilizadas foram confeccionadas com tubos de PVC, vedados, no fundo, com uma placa de PVC fixada com *durepox*. As juntas verticais foram fechadas com silicone e amarradas com arames. Para esta nova etapa, os mesmos tubos de PVC foram encaixados a “caps” de tamponamento, presos com *durepox* em placas de PVC, e as juntas verticais foram vedadas com fita *silvertape* para que a argamassa não escorresse. Além disso, a estrutura das fôrmas foi consolidada com barotes de madeira com sulcos, estes últimos necessários ao encaixe do arame de amarração, e braçadeiras de aço.

Figura 7 – Fôrmas dos corpos de prova

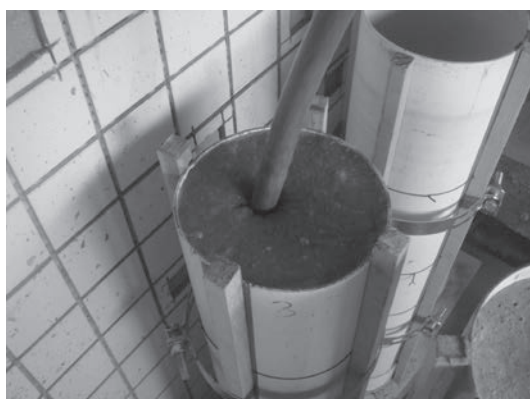
Figura 8 – Vibração da argamassa do corpo de prova

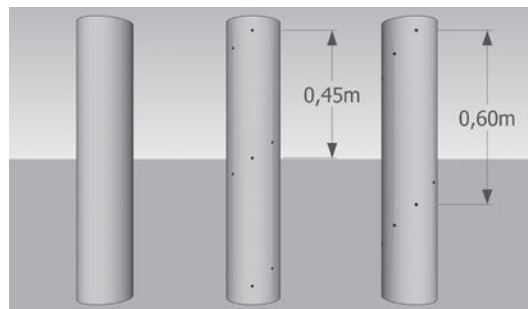
Dos nove corpos de prova, três ficaram sem aplicação de “tirantes” e resina, três tiveram a disposição helicoidal com passo de 45 cm, com um tirante por camada, e três com passo de 60 cm, também com um tirante por camada, como mostra a Figura 9. A furação foi feita de forma perpendicular ao corpo de prova, com profundidade de 15 cm, tomando cuidado para não atravessá-lo. Apesar dos esforços, houve algumas quebras e a perda total de um corpo de prova. Optou-se, então, por trabalhar com dois corpos de prova “brancos”.

Figura 9 – Furação dos corpos de prova

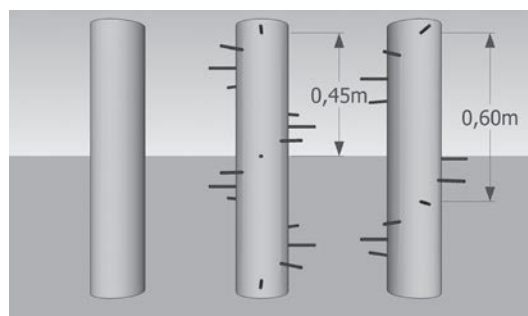
Ltda⁴. A Figura 10 mostra a representação final dos três tipos de corpos de prova utilizados na pesquisa.

Figura 10 – Colocação dos “tirantes” nos corpos de prova

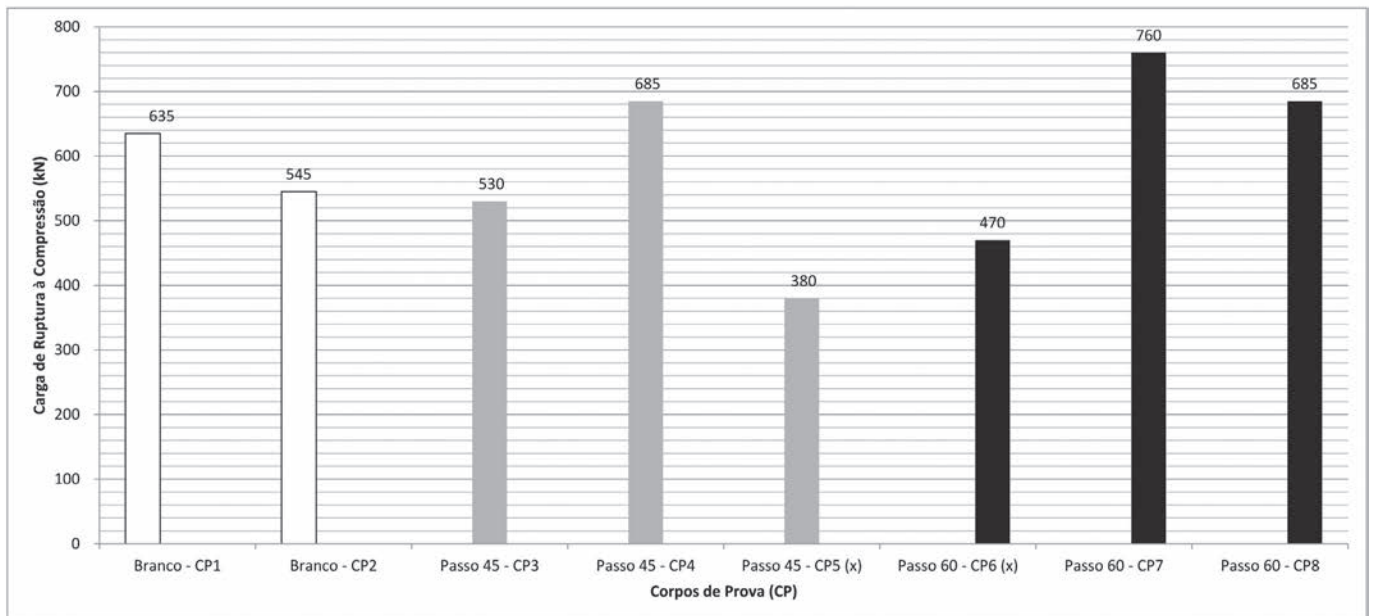
Gráfico 1 – Resultados dos testes de compressão axial⁵

A amplitude da carga de ruptura à compressão oscilou entre 380 kN e 760 kN. Dois corpos de prova foram descartados: um, de passo 60 cm, devido à desagregação, e outro, de passo 45 cm, devido à alta umidade, como já mencionado. As cargas de ruptura, em kilonewtons, são apresentadas no Gráfico 1.
