REFORMA DOS FILTROS DA ESTAÇÃO DE TRATAMENTO DE ÁGUA - ETA - PARQUE DA IMPRENSA UTILIZANDO TUBOS DE POLIETILENO DE ALTA DENSIDADE EM SEUS SISTEMAS DE DRENAGEM E LAVAGEM COM AR E ÁGUA

Marcos Rocha Vianna – Engenheiro civil, Mestre em Hidráulica e Saneamento, Doutor em Saneamento, Meio Ambiente e Recursos Hídricos, Professor da Universidade FUMEC, Minas Gerais. e-mail: mmrvianna@gmail.com

Edson Charles Rippel – Engenheiro mecânico, Especialista em Saneamento, Engenheiro do SAMAE - Caxias do Sul, Rio Grande do Sul. e-mail: erippel@samaecaxias.com.br.

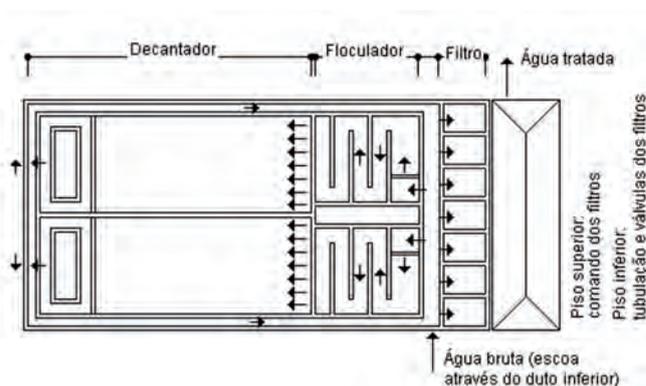
A Figura 1 apresenta, em planta e de forma esquemática, a disposição das unidades de tratamento da ETA. A água bruta era encaminhada diretamente para as câmaras de acesso aos floculadores. Dessas câmaras, a água vertia para os floculadores, recebendo, ao verter, o sulfato de alumínio

Figura 1: Unidades componentes da ETA: disposição em planta.
