PATOLOGIAS CAUSADAS PELA UMIDADE - ESTUDO DE CASO EM UMA EDIFICAÇÃO RESIDENCIAL NO MUNICÍPIO DE NOVA UNIÃO / MG

2. ESTUDO DE CASO

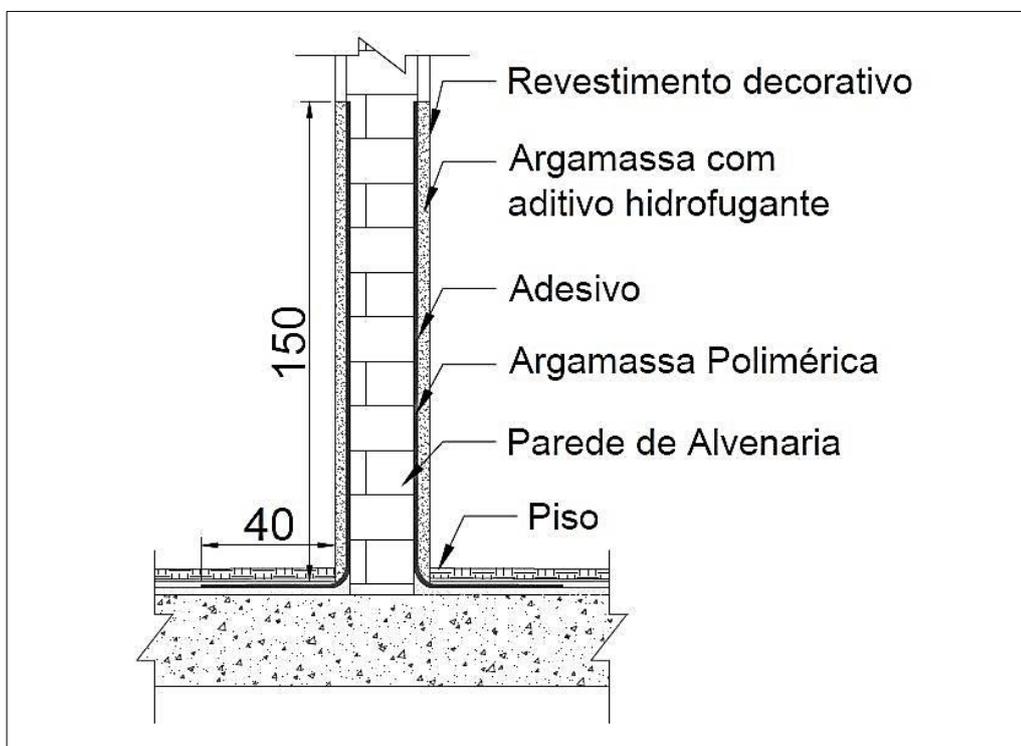
Figura 7 – Aplicação de Argamassa polimérica + Resina Sintética (Adesivo) + Aditivo Hidrofugante

Estes são exemplos das patologias oriundas da umidade ascendente, apenas a parede da sala com revestimento em reboco e textura possui a face oposta em área fria (banheiro), mas o mesmo possui revestimento cerâmico o qual não apresenta nenhum tipo de dano por infiltração, assim a mesma provém da umidade ascendente. As demais não estão em contato com nenhuma das áreas frias, não possuem tubulação passante em seu perfil, tampouco trata-se de estruturas enterradas. Diante de tais fatos, temos que as patologias são oriundas da falta de impermeabilização nas vigas baldrame da fundação.

Argamassa polimérica + Resina Sintética (Adesivo) + Aditivo Hidrofugante.

2º) Preparo do Substrato: Remover todo o reboco, deixando a parede com os tijolos à vista. Assegurar a limpeza da superfície a ser impermeabilizada, onde a mesma deve estar limpa, seca, sem impregnação de produtos que prejudiquem a aderência. Pregos, barras de aço ou outras interferências devem ser removidas. Eventuais trincas devem ser tratadas previamente. Falhas devem ser regularizadas. Cantos vivos devem ser arredondados.

5º) Argamassa com Aditivo Hidrofugante: Dosar o produto conforme especificado pelo fabricante, geralmente deve-se usar 2 litros do aditivo hidrofugante para cada saco de cimento. Preparar a argamassa de revestimento no traço 1:4 com areia média peneirada. Usar

o aditivo hidrofugante junto com a água de amassamento. Para garantir a estanqueidade realizar o revestimento em 2 camadas, chapar 1,5 cm de argamassa aditivada, aguardar a argamassa “puxar”, intercalar outra camada de chapisco com resina sintética, aplicar outra camada de argamassa aditivada. Regularizar a superfície utilizando desempenadeira de madeira, nunca queimar o reboco com desempenadeira de aço ou colher de pedreiro. Evitar emendas.

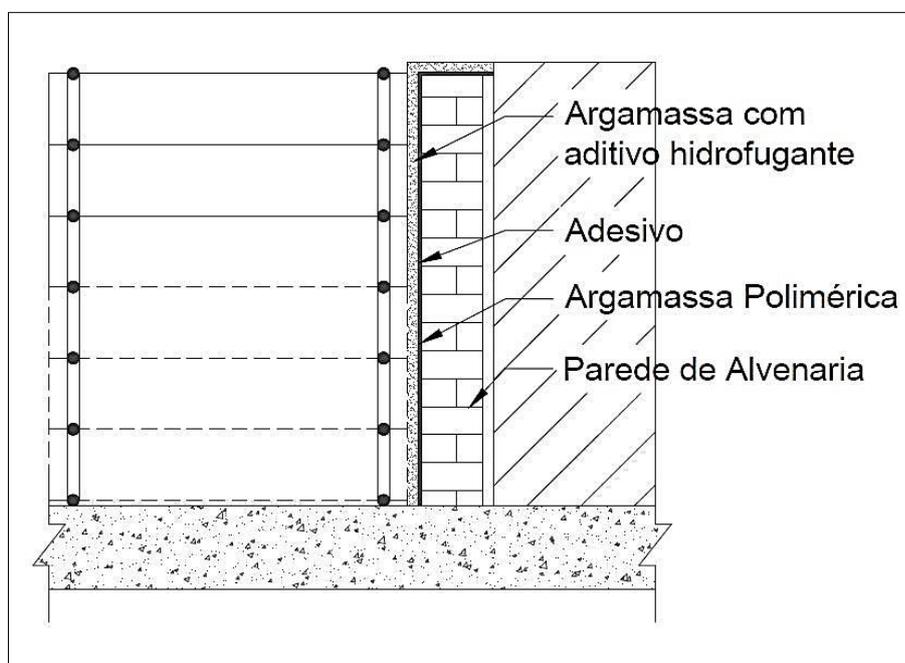
Figura 9 – Aplicação de Argamassa polimérica + Resina Sintética (Adesivo) + Aditivo Hidrofugante

As intervenções mais usuais para reparo dos danos são realizadas a partir da injeção de produtos cristalizantes trabalhados em seu estado líquido ou com argamassa polimérica. A utilização do cristalizante, neste caso onde toda a parede está em contato com o solo em uma de suas faces não é indicada, seria inviável, por fatores como custo, tempo de execução, maior probabilidade de falhas executivas.

Argamassa polimérica + Resina Sintética (Adesivo) + Aditivo Hidrofugante.

1º) Preparo do Substrato: Remover todo o reboco, deixando a parede em tijolo à vista. Assegurar a limpeza da superfície a ser impermeabilizada, a mesma deve estar limpa, seca, sem impregnação de produtos que prejudiquem a aderência. Pregos, barras de aço ou outras interferências devem ser removidas. Eventuais trincas devem ser tratadas previamente. Falhas devem ser regularizadas. Cantos vivos devem ser arredondados.

4º) Argamassa com Aditivo Hidrofugante: Dosar o produto conforme especificado pelo fabricante, geralmente deve-se usar 2 litros do aditivo hidrofugante para cada saco de cimento. Preparar a argamassa de revestimento no traço 1:4 com areia média peneirada. Usar o aditivo hidrofugante junto com a água de amassamento. Para garantir a estanqueidade realizar o revestimento em 2 camadas, chapar 1,5 cm de argamassa aditivada, aguardar a argamassa “puxar”, intercalar outra camada de chapisco com resina sintética, aplicar outra camada de argamassa aditivada. Regularizar a superfície utilizando desempenadeira de

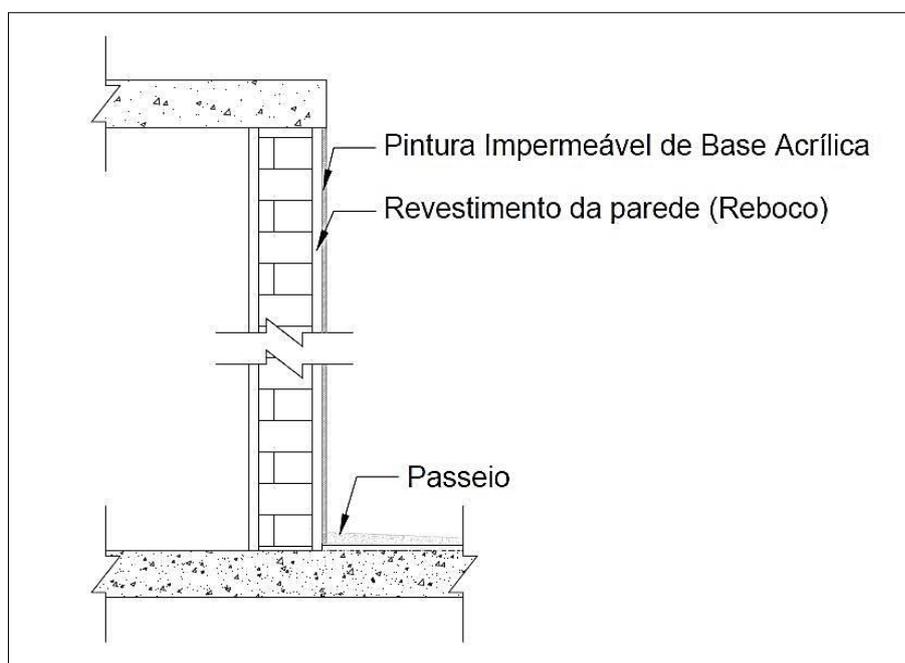
Figura 11 – Aplicação de Pintura impermeável de base acrílica.

As intervenções mais usuais para reparo dos danos são realizadas a partir da execução de um novo reboco e posterior proteção com pintura impermeável ou em casos que o reboco está em boas condições realiza-se apenas a proteção com pintura impermeável.

1º) Preparo do Substrato: Raspar todo o revestimento e verificar o comprometimento do reboco. Remover as áreas danificadas pela umidade. Verificar a existência de trincas. Raspar e abrir as trincas em formato de V (trincas acima de 5mm devem ser tratadas estruturalmente, e monitoradas para que não comprometam a estrutura). Lavar a superfície e deixa-la completamente isenta de impurezas. Aplicar um tratamento para as trincas (composto polimérico, acrílico ou uma resina epóxi). Realizar a regularização da superfície com massa corrida.
