INSPEÇÃO E DIAGNÓSTICO DE MANIFESTAÇÕES PATOLÓGICAS EM ESTRUTURAS DE CONCRETO ARMADO: ESTUDO DE CASO

INSPECTION AND DIAGNOSIS OF PATHOLOGICAL MANIFESTATIONS IN ARMED CONCRETE STRUCTURES: CASE STUDY

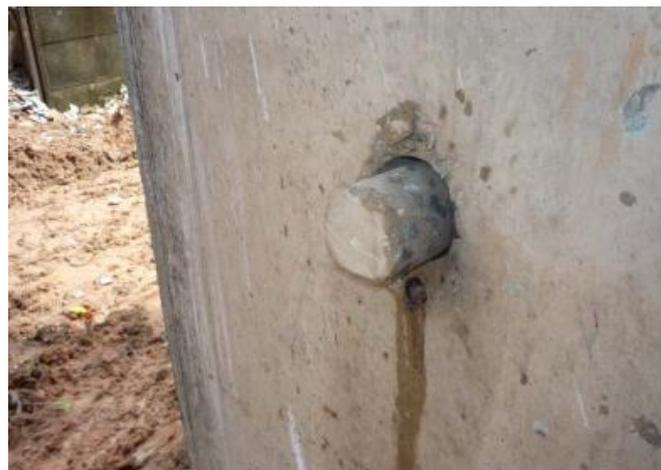
Figura 5 - Vista geral da extração do CP.

Conforme procedimento da NBR 7680:2015, foram realizadas extrações de testemunhos (Figura 5) com objetivo de avaliar a resistência do concreto à compressão e verificar se está de acordo com a resistência estabelecida em projeto à época.

Com o uso do pacômetro para detecção das barras de aço, foi feito a marcação das armaduras longitudinais e verticais, evitando assim corte das mesmas. Foram extraídos 6 testemunhos, sendo um em viga, um em laje e quatro em pilares, com diâmetro aproximado
