TIPIFICAÇÃO DE PATOLOGIAS EM REVESTIMENTO ARGAMASSADO

RESUMO

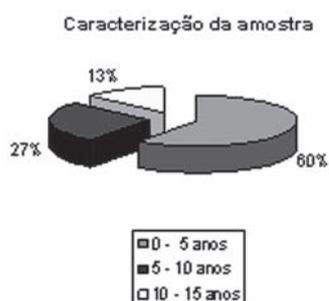
Figura 3.1 - Identificação da idade dos prédios que compõem a amostra estudada

Foram elaboradas fichas específicas para cadastramento dos dados de cada edificação vistoriada contemplando o tipo de problema ou manifestação patológica, contendo campos para os dados inerentes ao problema ou à manifestação cadastrada, alteração visual ou indicadores de deterioração, causas mais prováveis e informações complementares necessárias à perfeita caracterização do problema. Na pesquisa realizada foram identificadas as idades dos prédios vistoriados, a fim de possibilitar o estudo da correlação das patologias encontradas com tempo de vida das edificações. Pode-se observar pela figura 3.1 que 60% dos prédios encontram-se com idade de até 5 anos.
