## **DETECÇÃO DE DESTACAMENTO E FALHA DE ADERÊNCIA EM REVESTIMENTOS ARGAMASSADOS UTILIZANDO A TERMOGRAFIA INFRAVERMELHA**

*DETECTION OF DETACHMENTS AND ADHESION FAILURE IN MORTAR COATINGS USING INFRARED THERMOGRAPHY*

**Camila Akemi Sakamoto**

**Cesar Fabiano Fioriti**

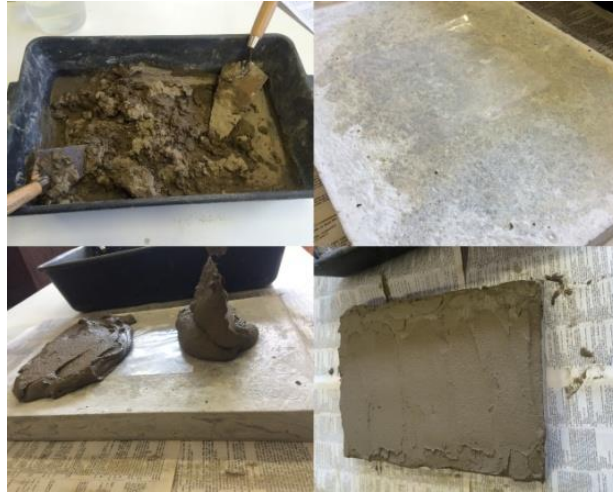
Já a detecção da falha de aderência foi realizada utilizando um CP de concreto, também de dimensões 40 x 30 x 4 cm, Figura 3, em que se criou artificialmente uma falha de aderência no revestimento do CP, através da formação de um espaço sem aderência entre o CP e um reboco delgado à base de argamassa industrializada para revestimento, onde foi colocado um pedaço de

plástico de espessura fina nas dimensões 15 x 15 cm, com o intuito de não permitir nessa área a aderência da argamassa com o CP.

Figura 3. Montagem fotográfica com os passos que seguiram a montagem do CP com adição do pedaço de plástico

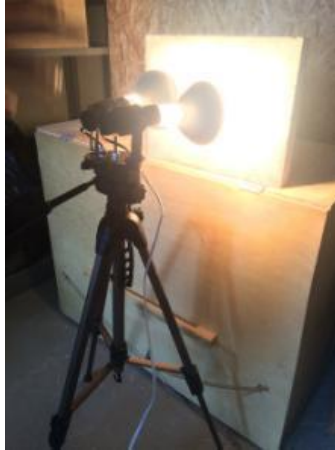
Ambos os ensaios consistiram em uma análise dinâmica da variação da temperatura superficial ao longo do tempo, utilizando uma fonte de calor infravermelha com uma potência de 500 W (Figura 4), de forma a simular o efeito da radiação solar numa fachada. Os CP's foram colocados perpendicularmente à câmera termográfica a 1 metro de distância (posicionada com auxílio de um tripé), bem como a fonte de calor. Os ensaios foram efetuados nas condições de laboratório, com temperatura ambiente e luz natural. Foram obtidos termogramas de três em três minutos em três fases: sem fonte de calor, com fonte de calor ligada (durante trinta minutos) e após a fonte de calor ter sido desligada (durante sessenta minutos).

Figura 4. Fonte de calor de 500 W durante aquecimento de CP
