**ESTUDO DO COMPORTAMENTO MECÂNICO DE VIGAS DE
MADEIRA LAMINADA COLADA TRATADA DE SERINGUEIRA
(*Hevea brasiliensis*)
STUDY OF MECHANICAL BEHAVIOR OF TREATED GLUED LAMINATED TIMBER
BEAMS OF RUBBER WOOD (*Hevea brasiliensis*)**

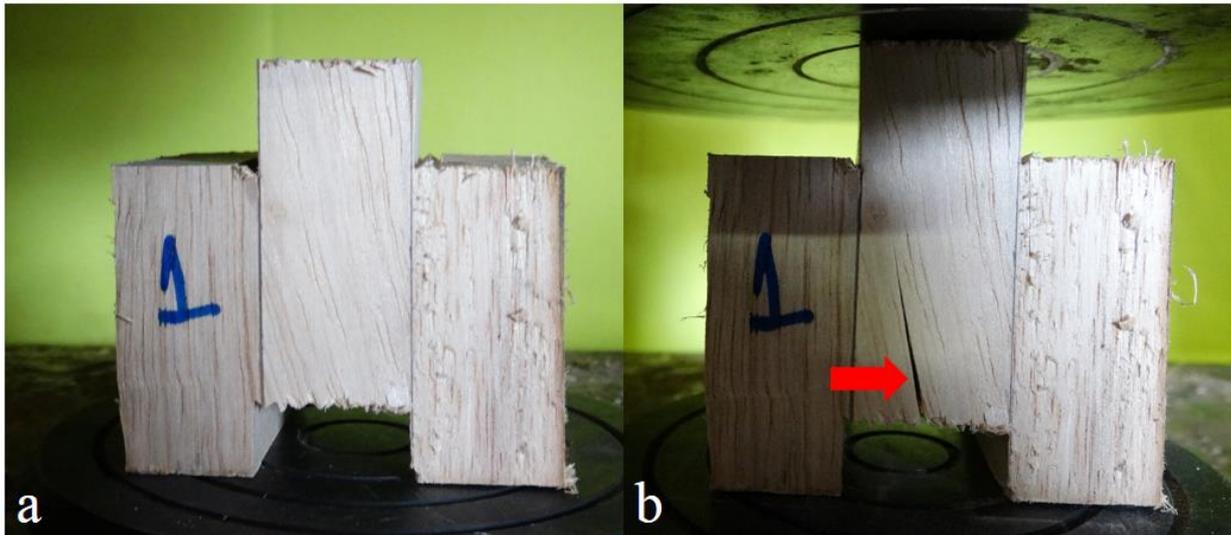
Figura 1. Corpos de prova de resistência ao cisalhamento “H”; a) Corpos de prova antes do ensaio, b) Corpos de prova após o ensaio. Seta vermelha indica falha na madeira.

A Figura 1 apresenta corpos de prova de MLC sem tratamento preservativo (MLC-ST) de resistência ao cisalhamento “H” antes e após a ruptura.
